## ► **Fv 565 Alversund bru**

Orienterande miljøteknisk grunnundersøking - datarapport

Oppdragsnr.: **52106503** Dokumentnr.: **RIM-01** Versjon: **J02** Dato: **2022-09-20**

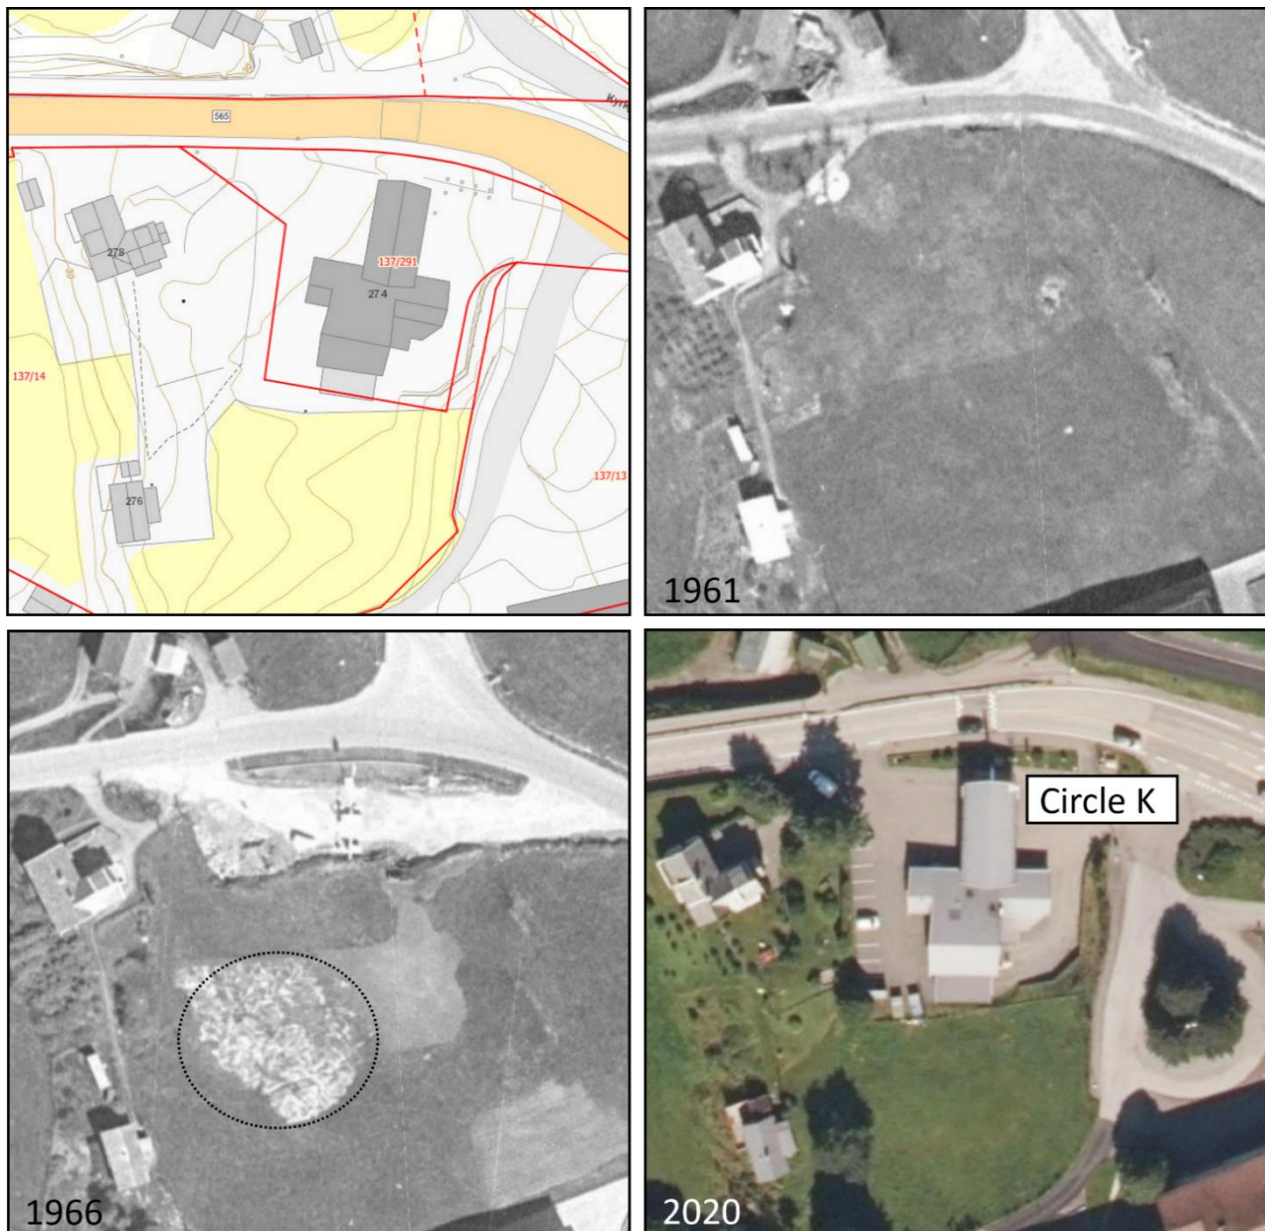
På gnr./bnr. 137/291 ligg bensinstasjonen Circle K Gabben. Bensinstasjonen har vore i drift sidan 1970-talet. Generelt kan grunnen i områda rundt bensinstasjonar vere forureina av blant anna oljeprodukt, BTEX, PAH, bly og andre tungmetall [7]. Markarealet i austre del av gnr./bnr. 137/14 har truleg blitt tilført fyllmassar på

1960-talet (sjå historiske foto i Figur 3). Det er sannsynleg at ein på den tida hadde lite kontroll på eventuell forureining i tilførte massar.

Figur 3: Kart over eigedomar og historiske flyfoto frå området mellom fv 565 og Alversund skule. Bensinstasjonen Circle K Gabben ligg på tomte gnr./bnr. 137/291. Stipla sirkel på fotografiet frå 1966 viser område med mogleg tilførte fyllmassar på tomte gnr./bnr. 137/14.

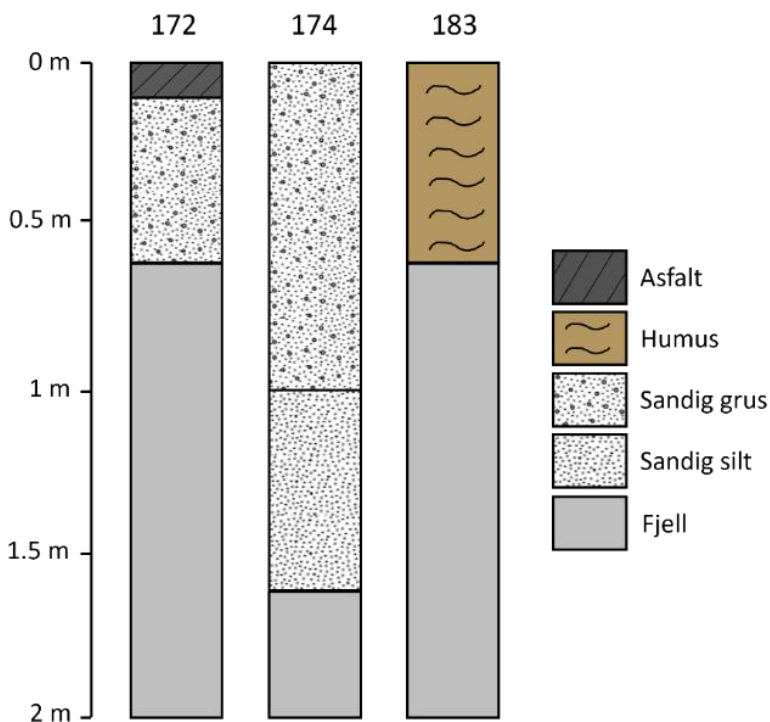
Figur 5: Borelogg frå punkta som blei prøvetatt til miljøundersøkingar.

Massane frå det asfalterte området vest for bensinstasjonen på gnr./bnr. 137/291 (punkt 172) og vestre del av markarealet bak bensinstasjonen (punkt 174) bestod i hovudsak av sand og grus. Fyllmassane søraust for bensinstasjonen (punkt 183) bestod av humus iblanda grus. Figur 5 skildrar prøvematerialet som blei henta opp frå kvart borepunkt.

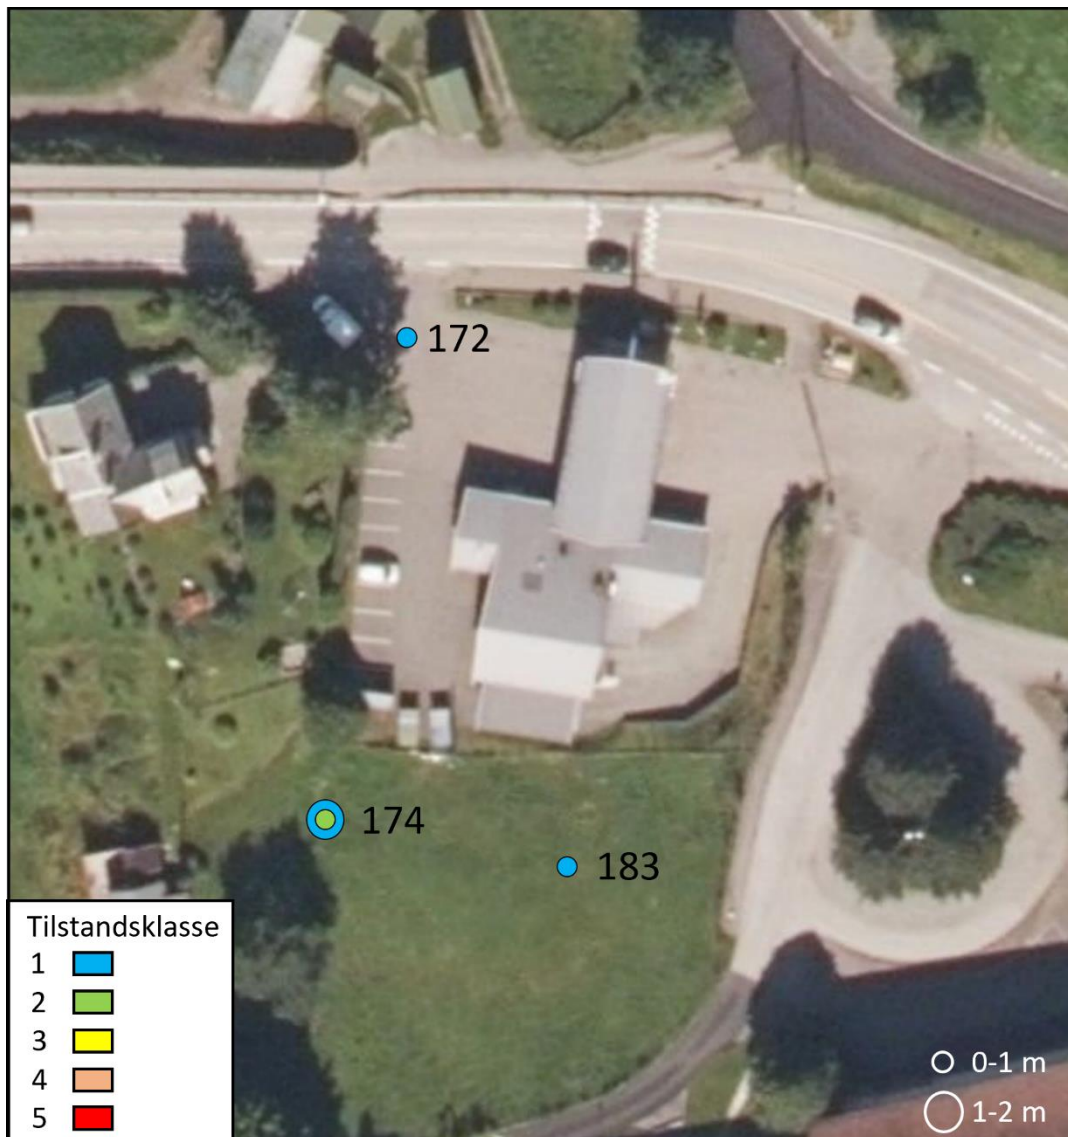
Figur 6. Prøvetatte borepunkt med tilstandsklasse.

I tre av prøvene (172, 174 djup 1-1,6 m og 183) er det ikkje påvist overskridingar av normverdi, og massane reknast som reine (tilstandsklasse 1). I ei av prøvene (174 djup 0-1 m) er det påvist overskriding av normverdi for PCB tilsvarande tilstandsklasse 2. Overflatemassane frå dette prøvepunktet reknast som lett forureina. I samnhøve med rettleiar TA-2553 er forureininga akseptabel for dagens arealbruk.

Forureininga er ikkje problematisk for dagens arealbruk, men ved framtidig graving og eventuell omdisponering av området, er det naudsynt å utføre meir detaljerte analysar for å bestemme omfanget av PCB-forureininga og få eit meir komplett bilete av den generelle forureiningssituasjonen rundt bensinstasjonen.
