Vestland fylkeskommune

## ► Fv 565 Alversund bru - rapport frå kartlegging av naturmangfald

Oppdragsnr.: 52106503 Dokumentnr.: 001 Versjon: J02 Dato: 2022-09-20

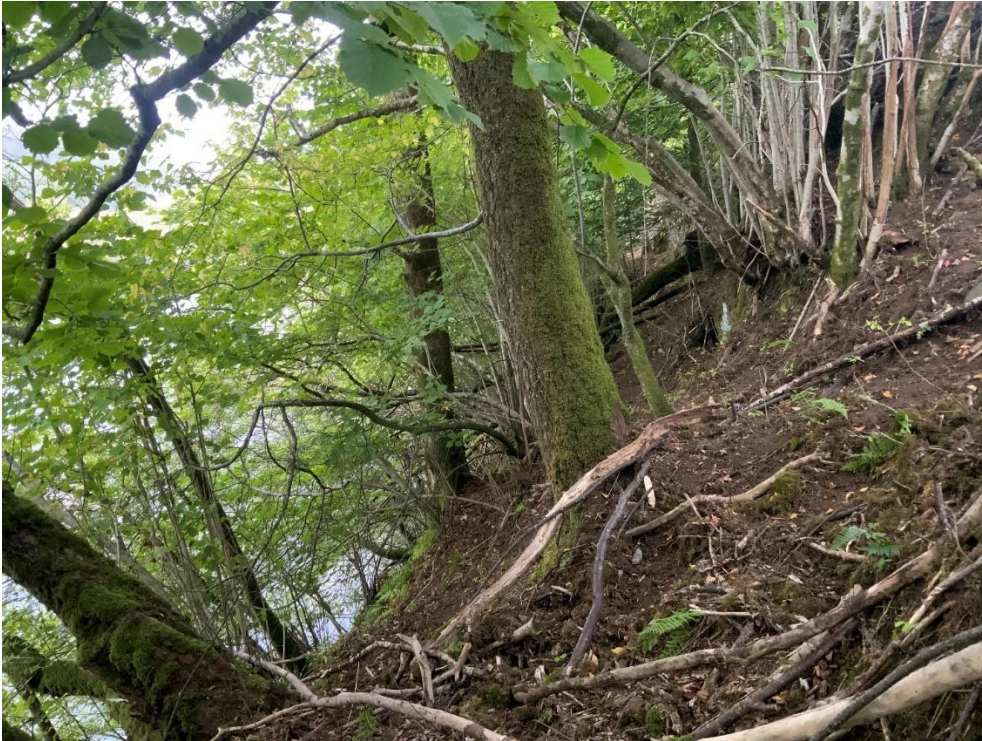
*Figur 3. I den bratte skråninga ned mot Alverstraumen, vest for marka på Alversund gard, vart det kartlagt ein lokalitet med lågurtedellauvskog.*

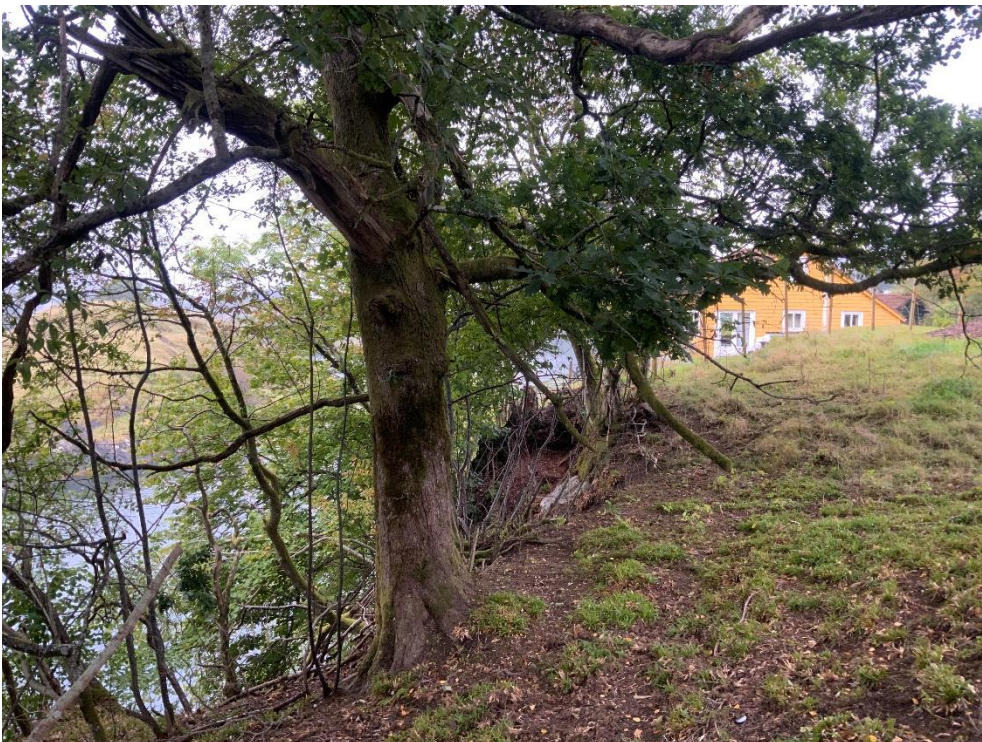
*Figur 4. Nord i lokaliteten med lågurtedellauvskog vart det kartlagt ei hul eik.*

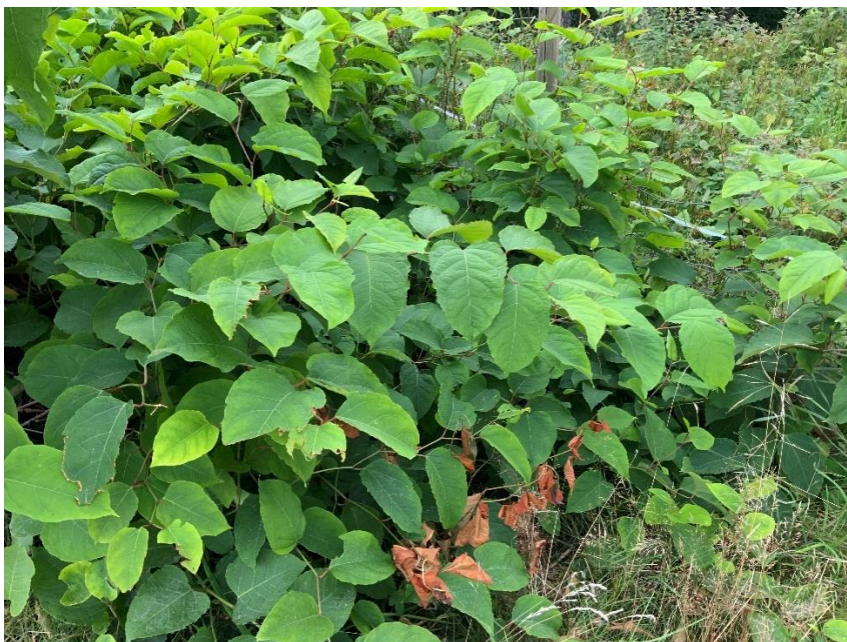
Figur 10. Kjempeslirekne ved det austre brufestet på Alversund bru.

Det er registrert framande artar i planområdet, deriblant kjempeslirekne (SE) på det austre brufestet til noverande bru. Det er føreslått eit tiltaksområde rundt denne førekomsten med spesielle restriksjonar på gravearbeid og massehandsaming. I tillegg er det føreslått generelle forholdsreglar for massehandsaming i sideareala til dagens fylkesveg 656.
