Oppdragsgiver	Navn ERA Geo AS	Kontaktperson Magne Bonsaksen
Oppdrag	Nummer og navn 24430 Sunnfjord, heilevang – skredfare og ingeniørgeologiske vurderinger for deler av Fv. 609	Oppdragsleder Birgit K. Buck-Persson
Dokument	Nummer 24430-02-1 Utført av Henrik Langeland	Dato 2024-08-28 Kontrollert av Pål Lohne

Ingeniørgeologisk oppsummering av bergmassekvalitet i påhuggsområdet

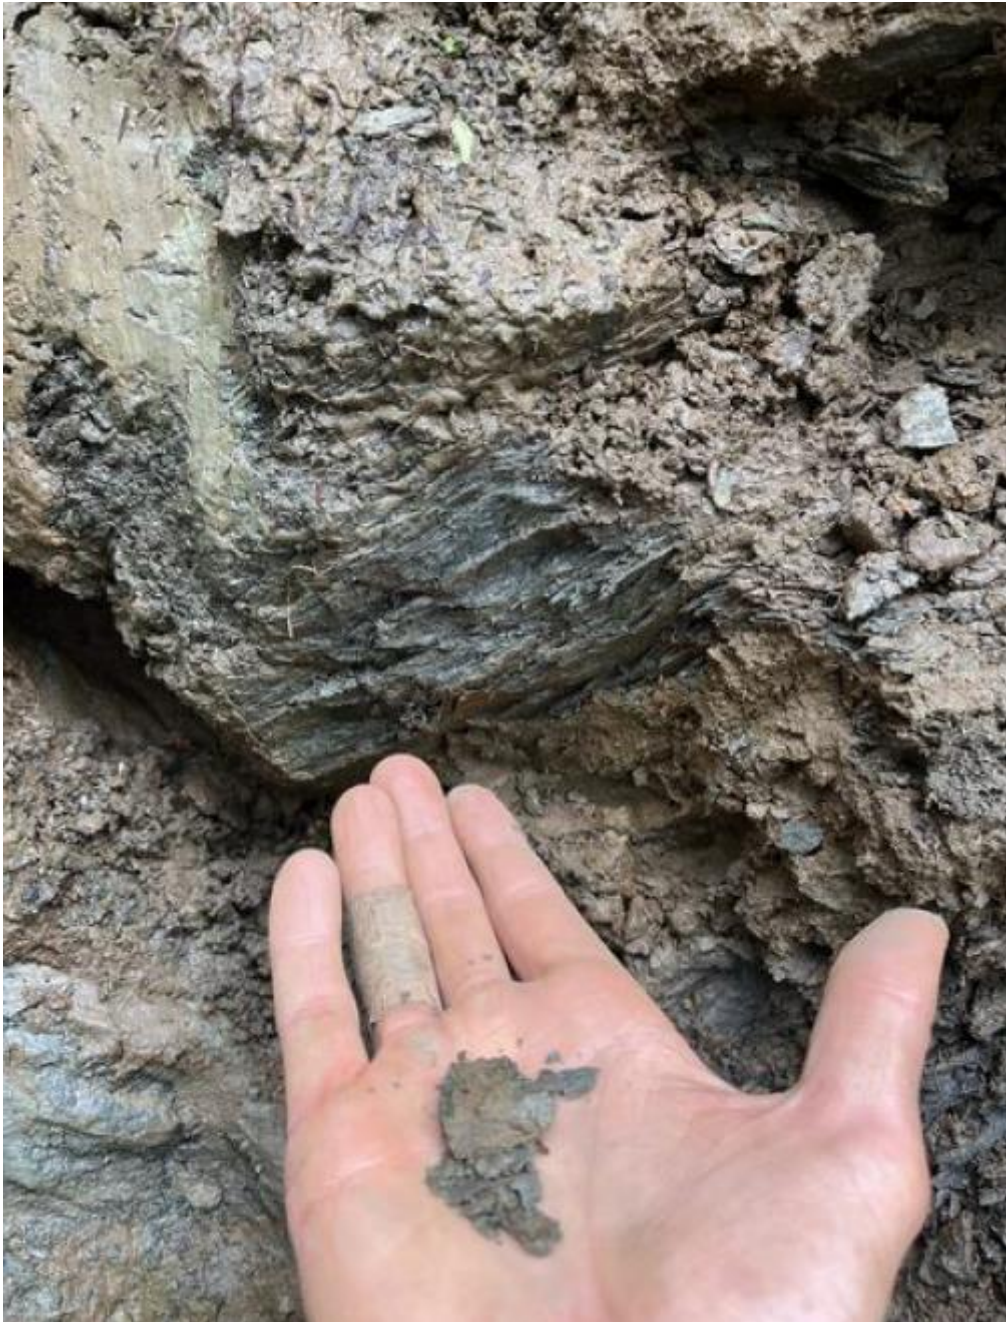
Figur 5: Mørk grå skifrig og forvitret berg, som trolig er bergmasse og ikke blokk. Hentet fra ERA Geo (ERA Geo, 2024a).

I undersøkelsespunkt E6 er det gjennomført prøvegraving og rapportert (ERA Geo, 2024a) at; «Lite lag med løsmasser over trolig berg. Løsmasser bestående av stein, grus, sand og silt. Antatt berg er skifrig». Bilder i feltlogg og i Figur 5 viser skifrig og forvitret mørk grå berg, som trolig har lav fasthet. Se flere bilder i ERA Geo geoteknisk datarapport (ERA Geo, 2024a).
