Restaureringsplan for Vestnorsk fjordlandskap – delområde Nærøyfjorden

2021-2027

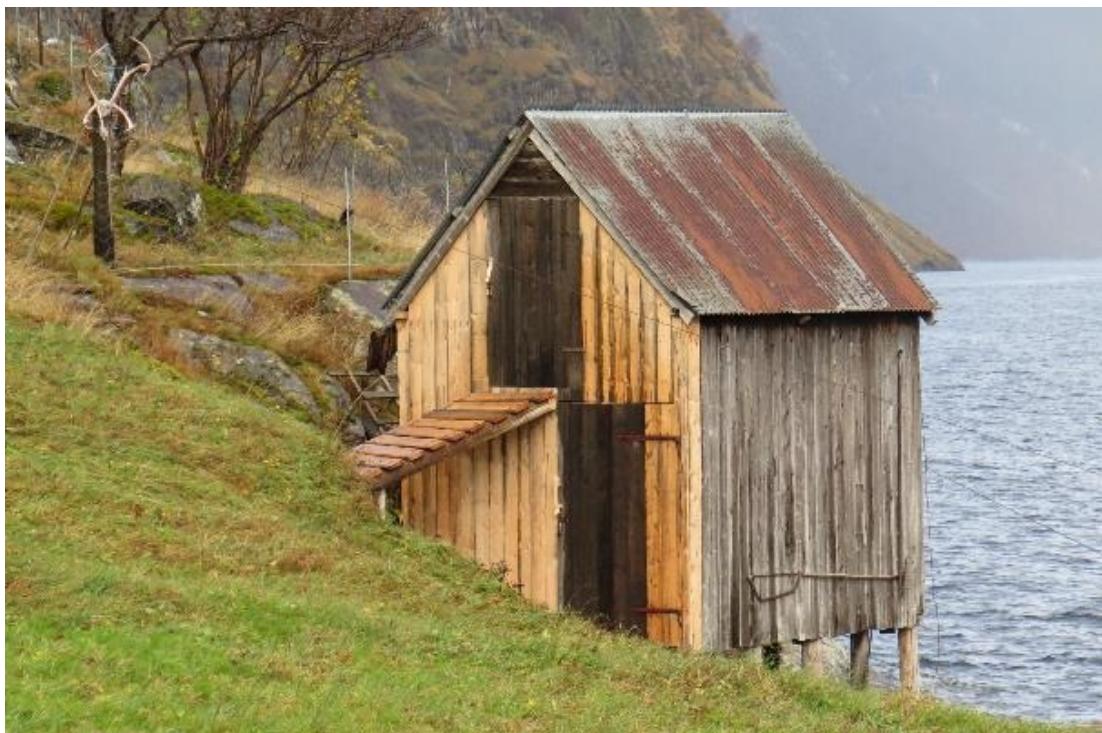
Figur 2.

Utløe på Stokko, eit godt døme på ei istandsetjing der dei antikvariske verdiane vart tatt vare på og eit prosjekt som vart ferdigstilt som planlagt. Foto Anbjørg Nornes

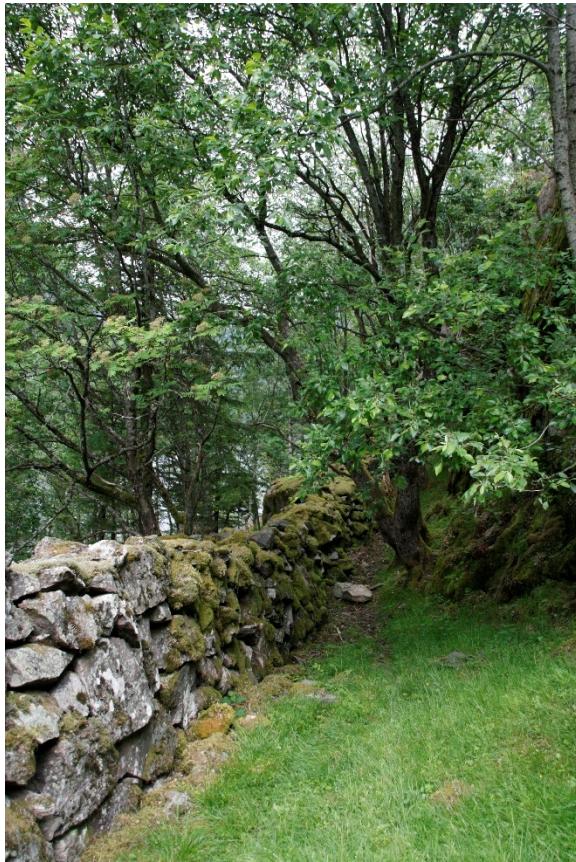
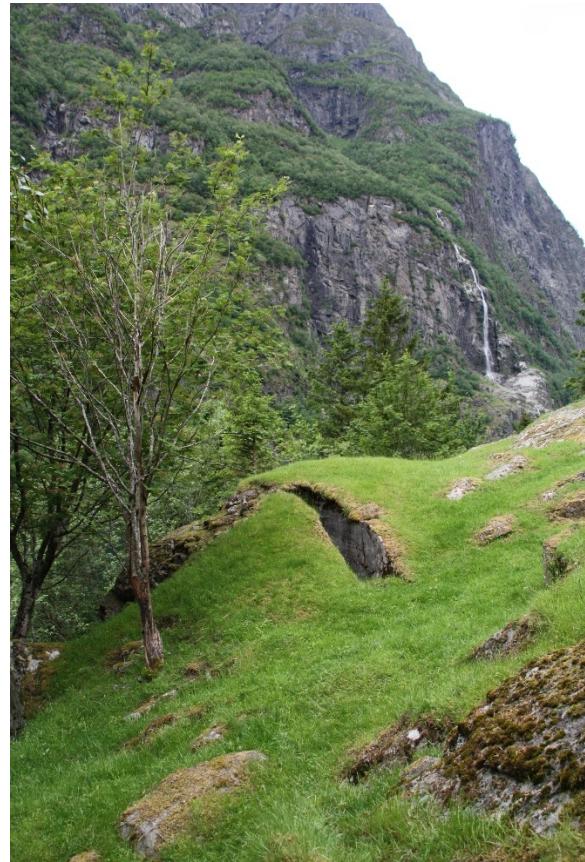
Figur 4. Biletet til venstre syner del av løpegrava langs fjorden. Biletet til høgre syner inngangen til bunkersen som er sett i stand. Foto A. Bidne/SFF 2019.

- Reparasjon av mur i løpegrava,
- Istandsetjing av bunkersar.
- Hogst av granskog i og rundt krigsminna.
- Istandsetjing av murar i strandsona.

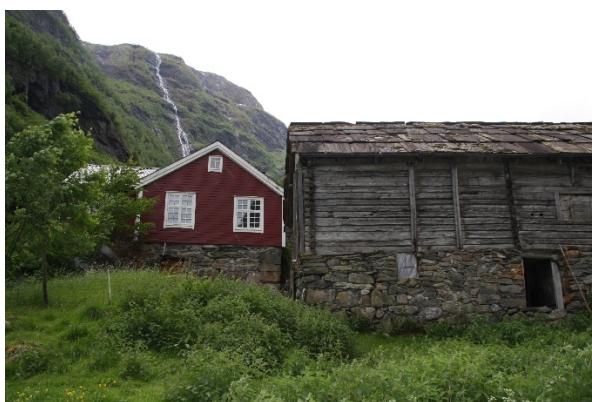
Figur 5. Biletet til høgre syner eit av tuna på Ramsøy. Biletet til høgre syner kulturlandskapet på Ramsøy. Foto A. Bidne/SFF 2019.

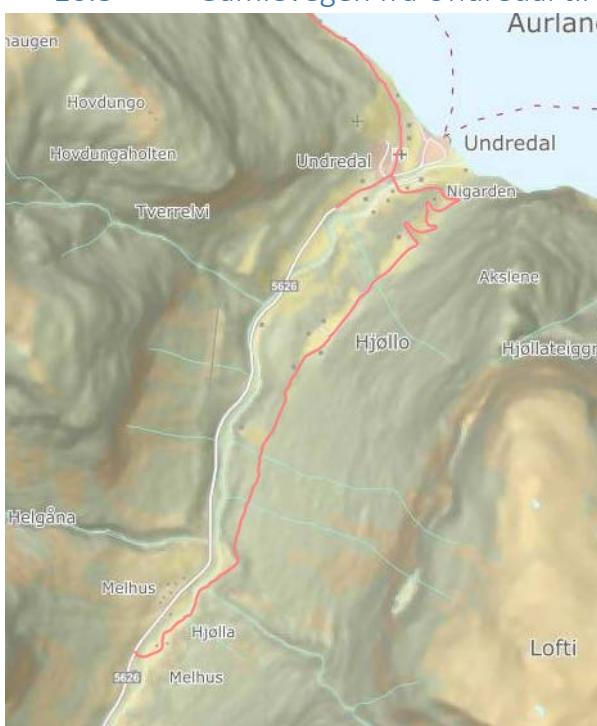
Figur 10. Landskapet mellom Undredal, Hjøllo og Melhus der den gamle stølsvegen går. Stølsvegen er markert med raud line. Kart: fylkesatlas.no

Den gamle stølsvegen frå Undredal til stølane på Melhus og Langhuso går gjennom eit velhalde kulturlandskap som framleis er i aktiv bruk. Vegen er i hovudsak i god stand, men nokre strekningar

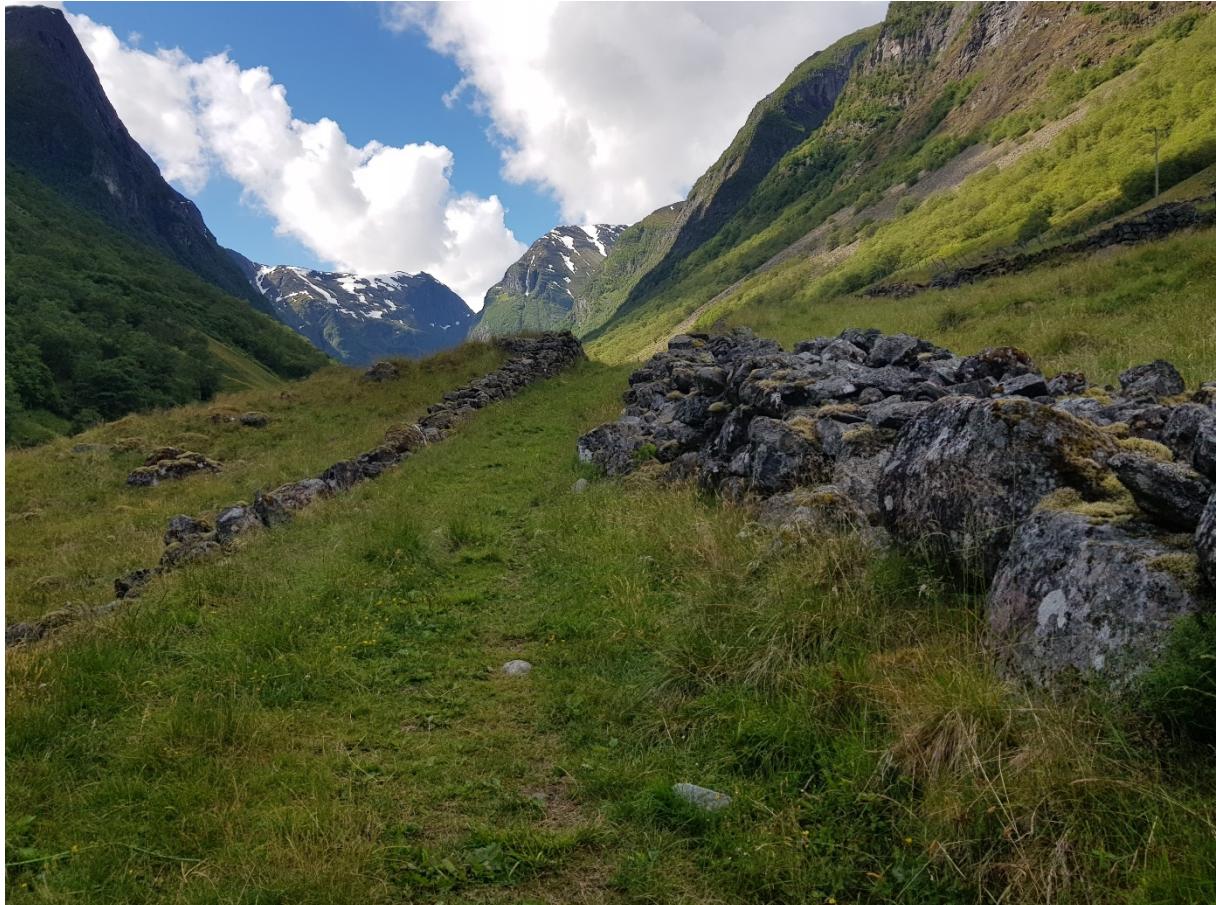
Figur 11. Gamlevegen mellom Undredal og Melhus. Foto Gry Mørk/Nærøyfjorden Verdsarvspark 2020

- istandsetjing av dei partia som er øydelagt av ras og flaum.

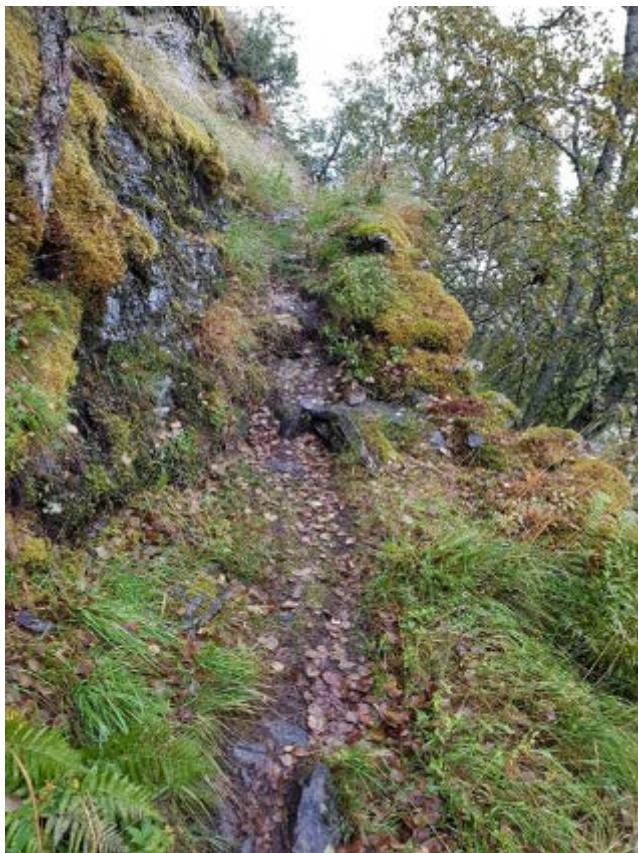
Figur 19. Galden, stien frå Undredal til Hovdungo. Foto
Anbjørg Nornes, 2019.

- Årleg vedlikehald.
- Istandsetjing av mura parti av stien.

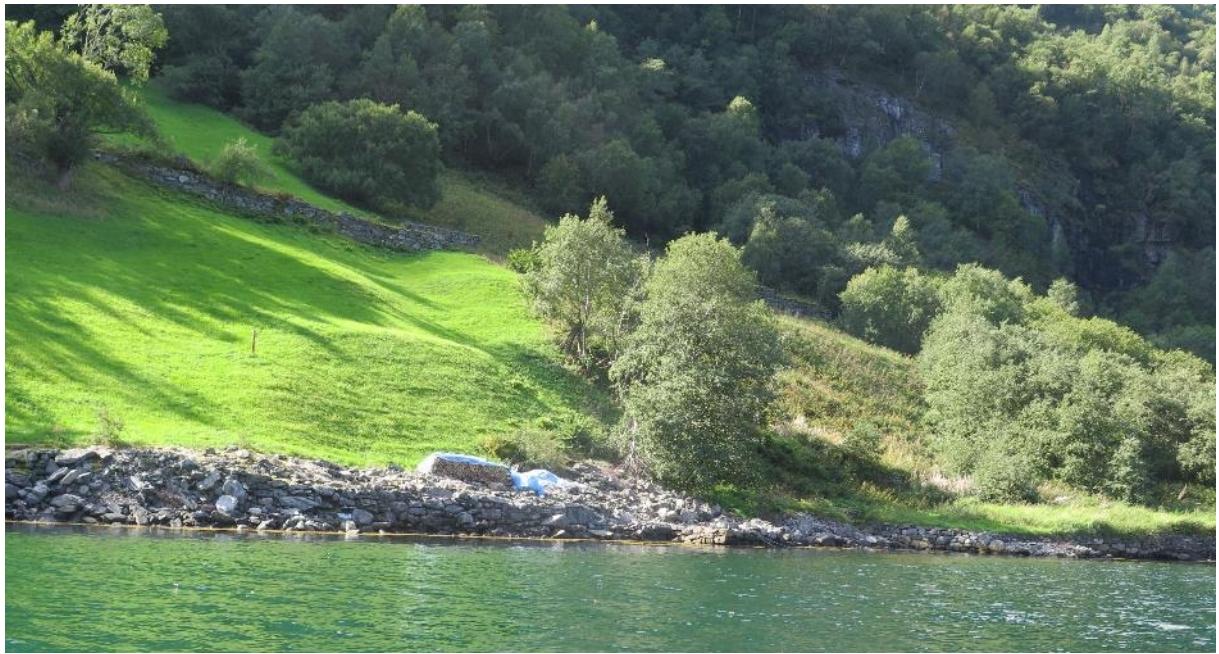
Figur 21. Bakkemurar på Stokko. Foto Anbjørg Nornes, 2019.

- Oppattmuring av murane på Dorganes, Beinsnes og Stokko.
- Skjøtsel av kulturlandskapet i tråd med føringane i *Slåttelandskapet Stokko. Plan for kulturlandskapsskjøtsel og tilrettelegging for friluftsliv*.

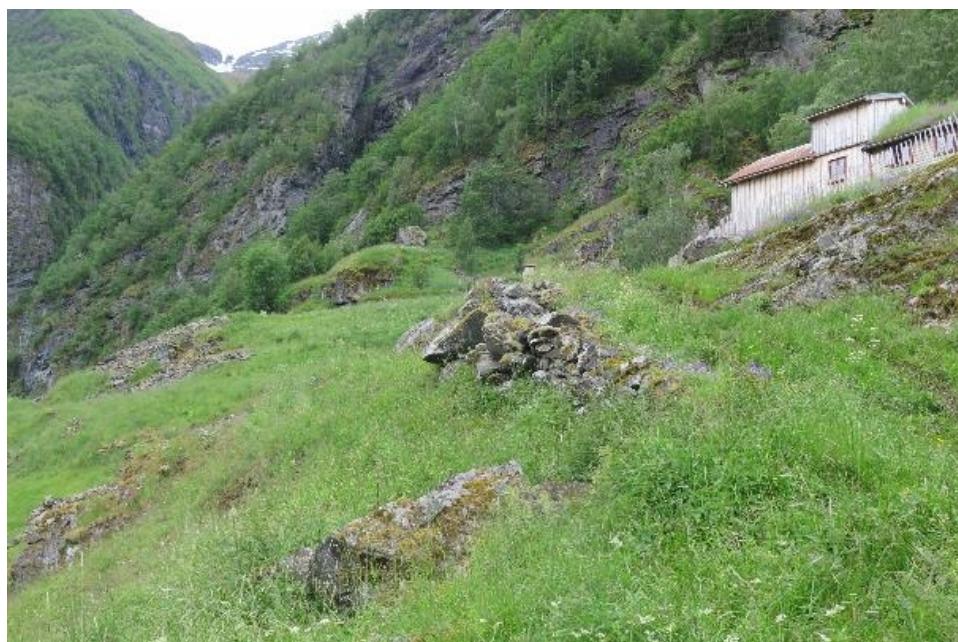
Figur 23. Vegmur og bakkemur på Stigen. Foto: Anbjørg Nornes, 2018

- Istandsetjing av vegar/stiar
- Oppattmuring av bakkemuar som har rast saman
- Istandsetjing av steingarden på Fristølen
- Skjøtsel av kulturlandskapet
- Istandsetjing av eldre bygningar
- Tiltak i tråd med rapporten *Høgdegarden Stigen i Aurlandsfjorden. Eit viktig kulturlandskap i Verdsarvområdet Vestnorsk fjordlandskap, delområde Nærøyfjorden.*

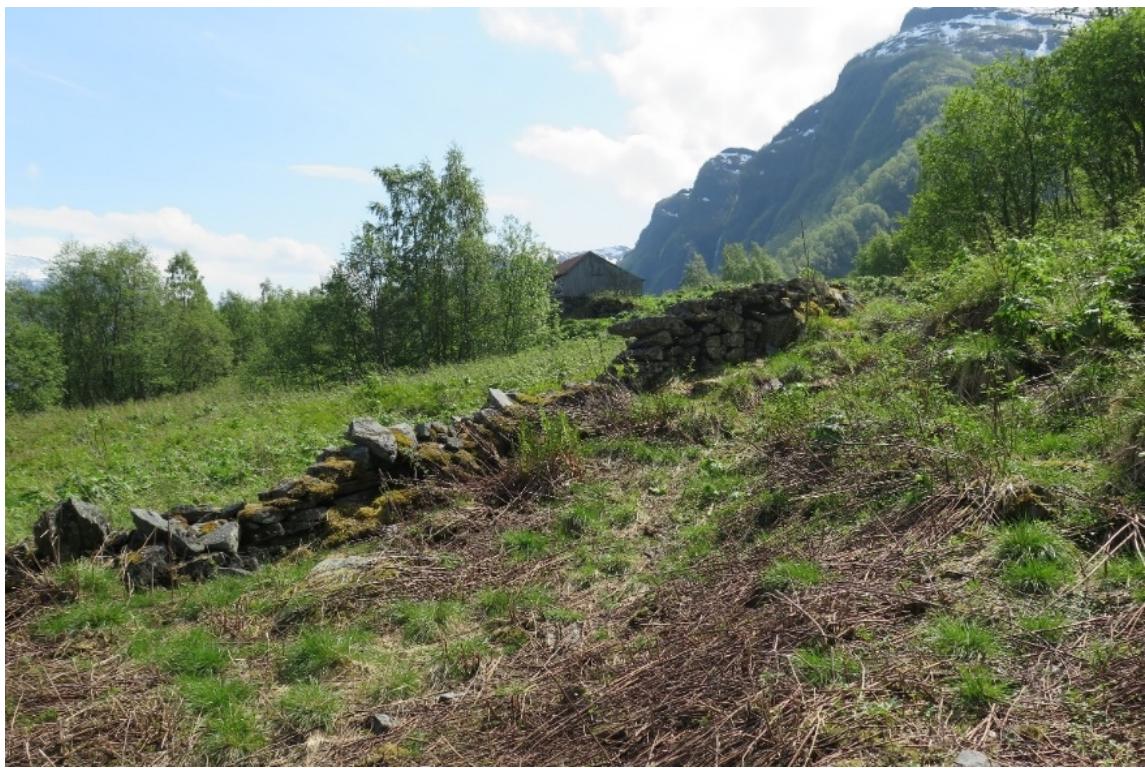
Figur 25. Steingjerdet rundt stølsvollen på Fristølen, med stølshuset til Øvste Stegen. Foto Anbjørg Nornes 2019.

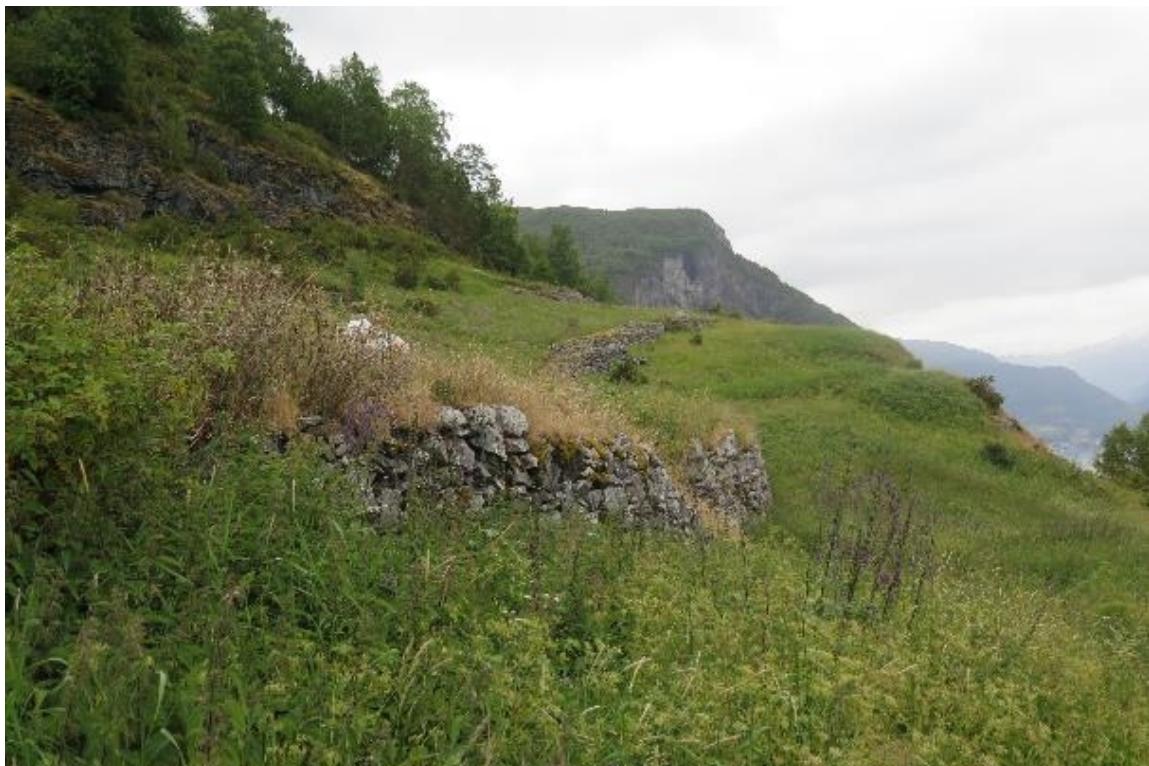
Figur 27. Bakkemurar på Nedbergo. Foto: Anbjørg Nornes, 2018.

- Vedlikehald av skada parti på stien frå fjorden og opp,
- Istandsetjing av bakkemurane der dei er rasa ut
- Tiltak i tråd med føringane i *Høgdegarden Nedbergo i Aurlandsfjorden. Eit viktig kulturlandskap i Verdsarvområdet Vestnorsk fjordlandskap, delområde Nærøyfjorden. Skjøtsel av kulturlandskap og tilrettelegging for friluftsliv.*

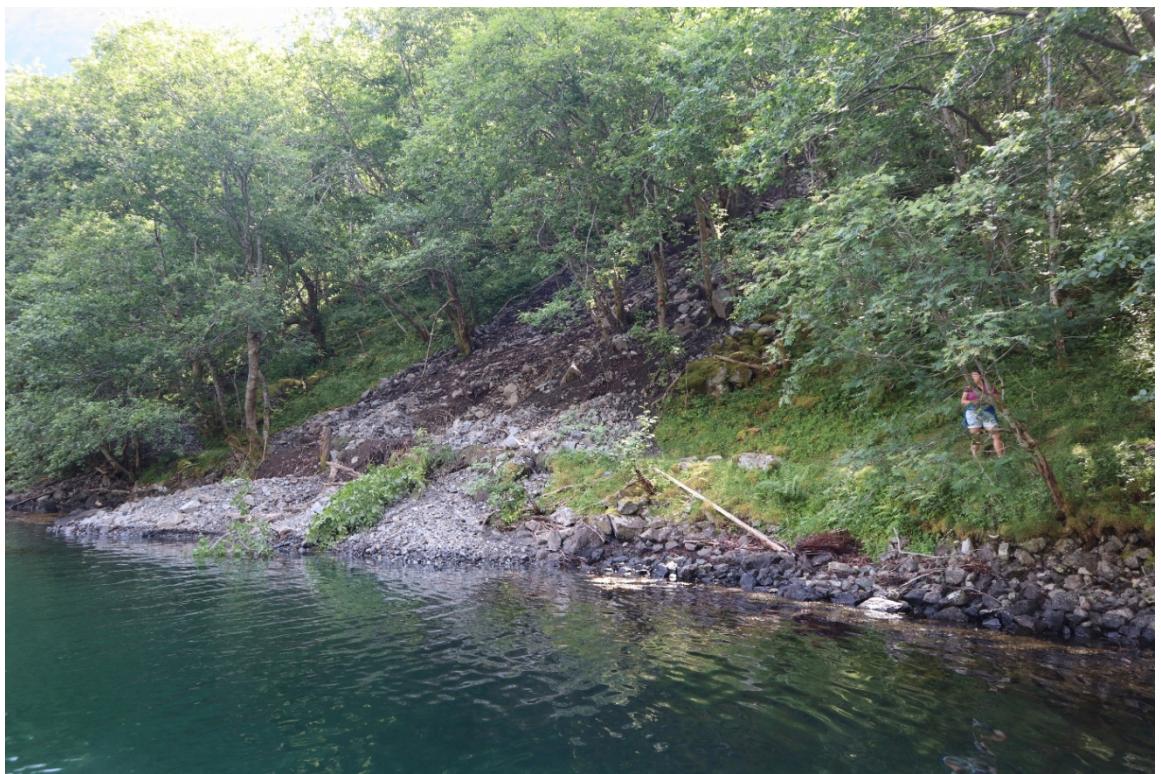
Figur 32. Eit av fleire områder der det gjekk ras over postvegen i 2019. Foto: Jorunn Vallestad, 2019.

- Istandsetjing av skada parti på kongevegen/postvegen mellom Styvi og Bleiklindi,
- Skjøtsel av kulturlandskapet,
- Istandsetjing av steingjerder og bakkemurar
- Istandsetjing bygningar i området
- Tiltak i *Enkel skjøtselsplan for Styvi-Holmo landskapsvernområde. Rapport nr. 4-1994*.
- Ved istandsetjing av bygningane på gb/58/1 bør gjennomførast i tråd med råda i Restaureringplan for Styvi gard.

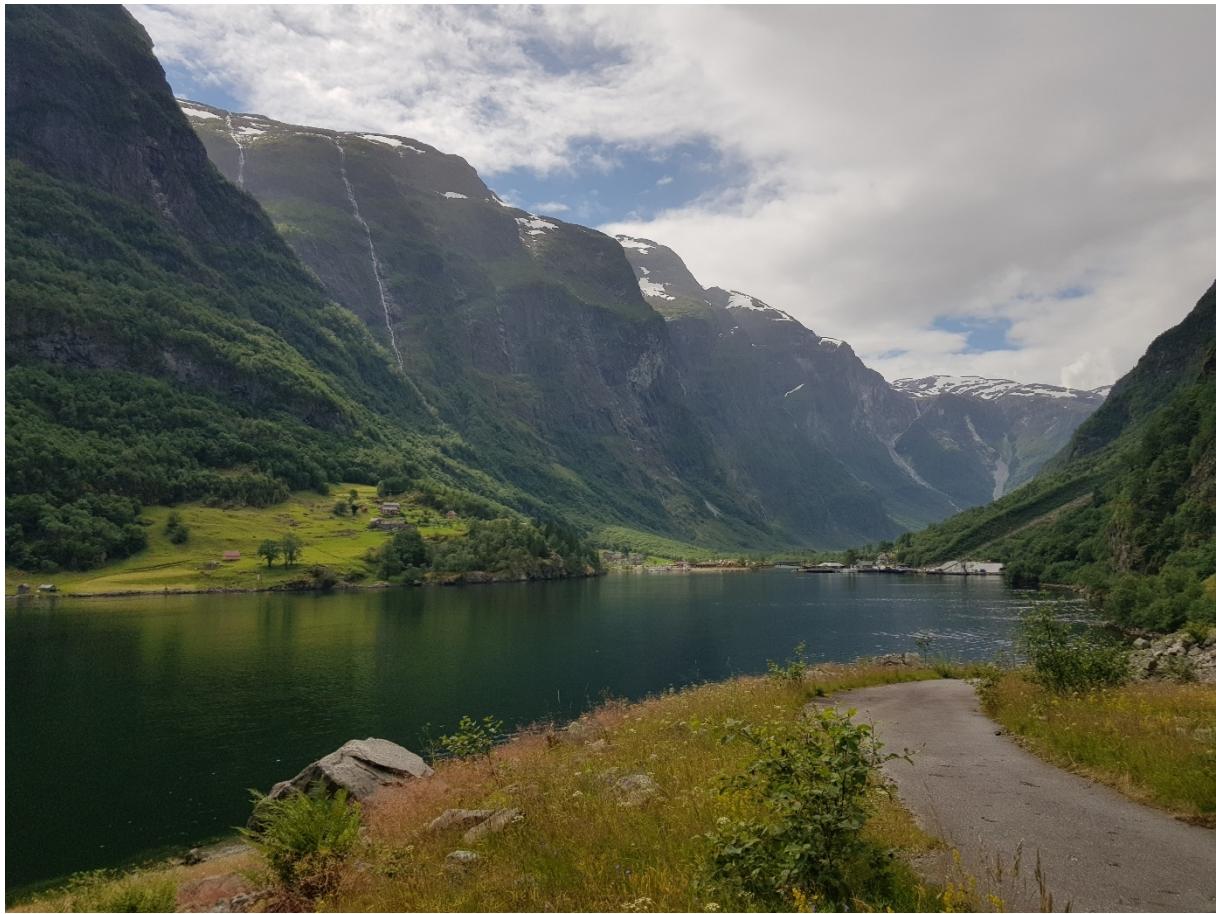
Figur 34. Gamlevegen Bakka - Gudvangen, utsikt inn mot Gudvangen. Foto Gry Mørk, Nærøyfjorden Verdsarvpark, 2020.

- Rydding etter ras som sperrar vegen
- Reinsking av stikkrenner
- Rydding av vegetasjon mot fjorden/langs vegen

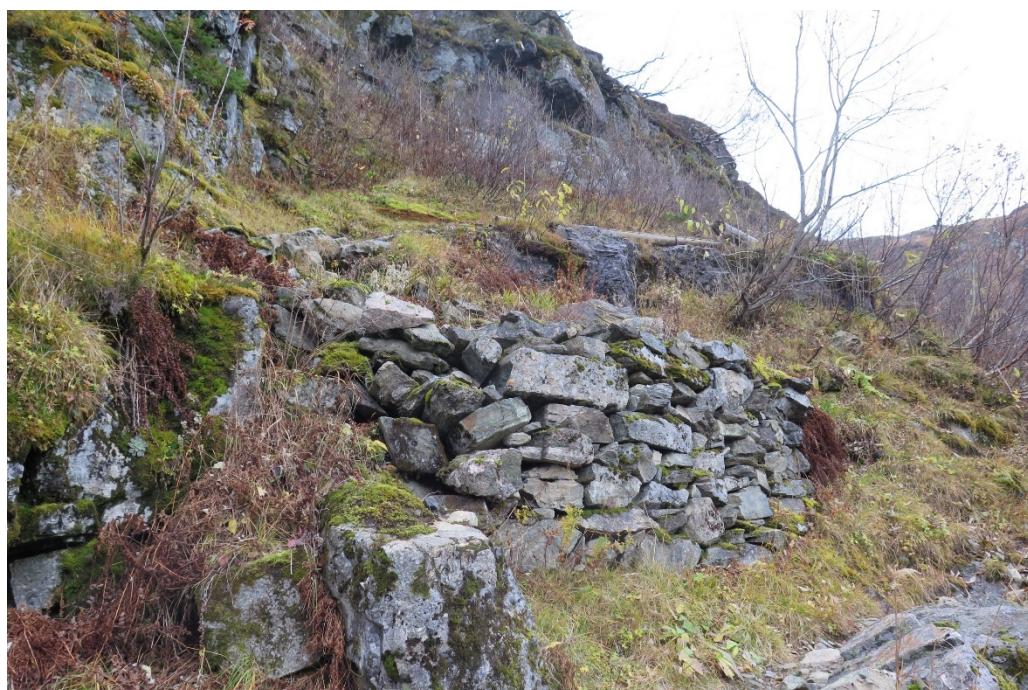
Figur 36. Parti

frå Rimstigen. Foto Anbjørg Nornes, 2020.

- Istandsetjing av murar som rasar ut.
- Årleg vedlikehald.
- Tiltak i tråd med føringane i skjøtselsplan for Rimstigen

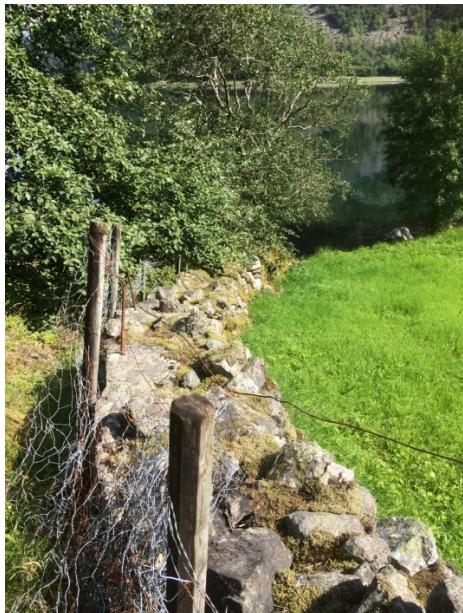
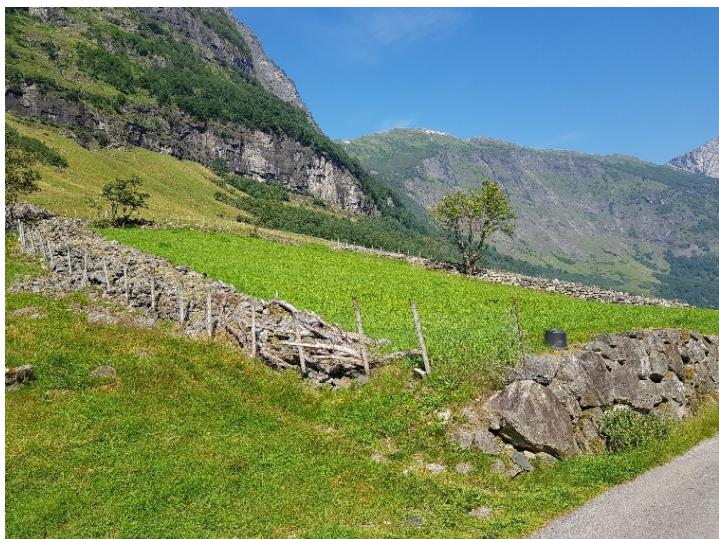
Figur 38. Steinmur på Ternesteinane. Foto Gry Mørk, Nærøyfjorden Verdsarvpark, 2020. Figur 39. Borgagjerda på Bakka. Foto Gry Mørk, Nærøyfjorden Verdsarvpark, 2020.

- Istandsetjing av steingjerder og bakkemurar som rasar ut.
- Istandsetjing av eldre bygningar.
- Skjøtsel av kulturlandskapet.

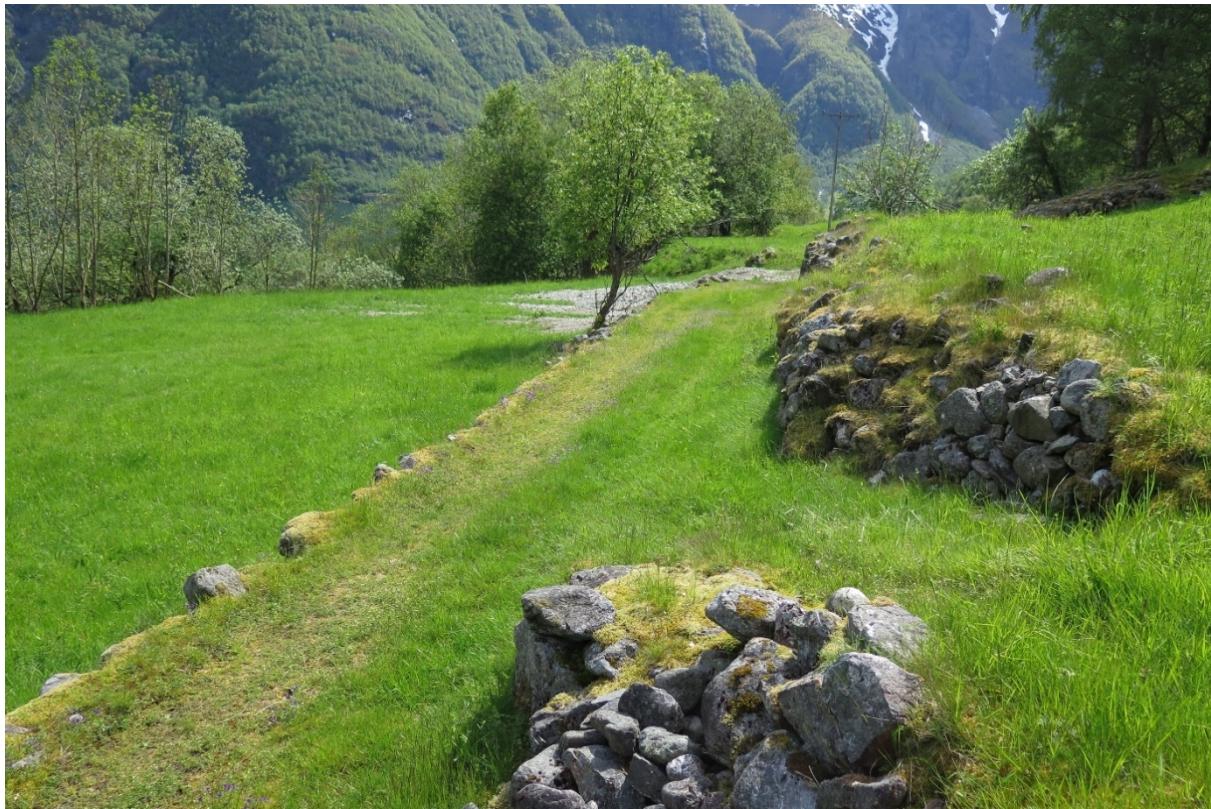
I 1950 vart det bygd ny køyreveg frå sjøen og opp til Drægo og vidare mot stølane. Denne hadde ein annan trasé enn den opphavlege vegen, og den gamlevegen mellom hovudtunet i Dyrdal og Drægali er ein av dei best bevarte av dei gamle vegane og stiane i Dyrdal. Det er skredfar over vegen på fleire stadar. Desse stadane må ryddast, og på nokre stadar kan det vera trøng for sikring på glatt svaberg i skredfaret. Nokre av dei gamle murane må restaurerast. Ved istandsetting av gjerde langs vegen bør det setjast opp gjerdestolpar av einer. Det må leggjast nye klopper over småbekkar.

Figur 43. Galmevegen i Dyrdal. Foto Anbjørg Nornes, 2015.

- Istandsetjing av steingardar og bakkemurar som har rasa ut.
- Istandsetjing og vedlikehald av Gamlevegen i Dyrdal samt eldre stiar og vegfar.
- Tiltak i tråd med *Stølen Hjølmo og Gamlevegen i Dyrdal - Tilstand og skjøtsel. Rapport nr. 13-2016*.
- Tiltak i tråd med *Dyrdal i Nærøyfjorden. Plan for skjøtsel og tilrettelegging*

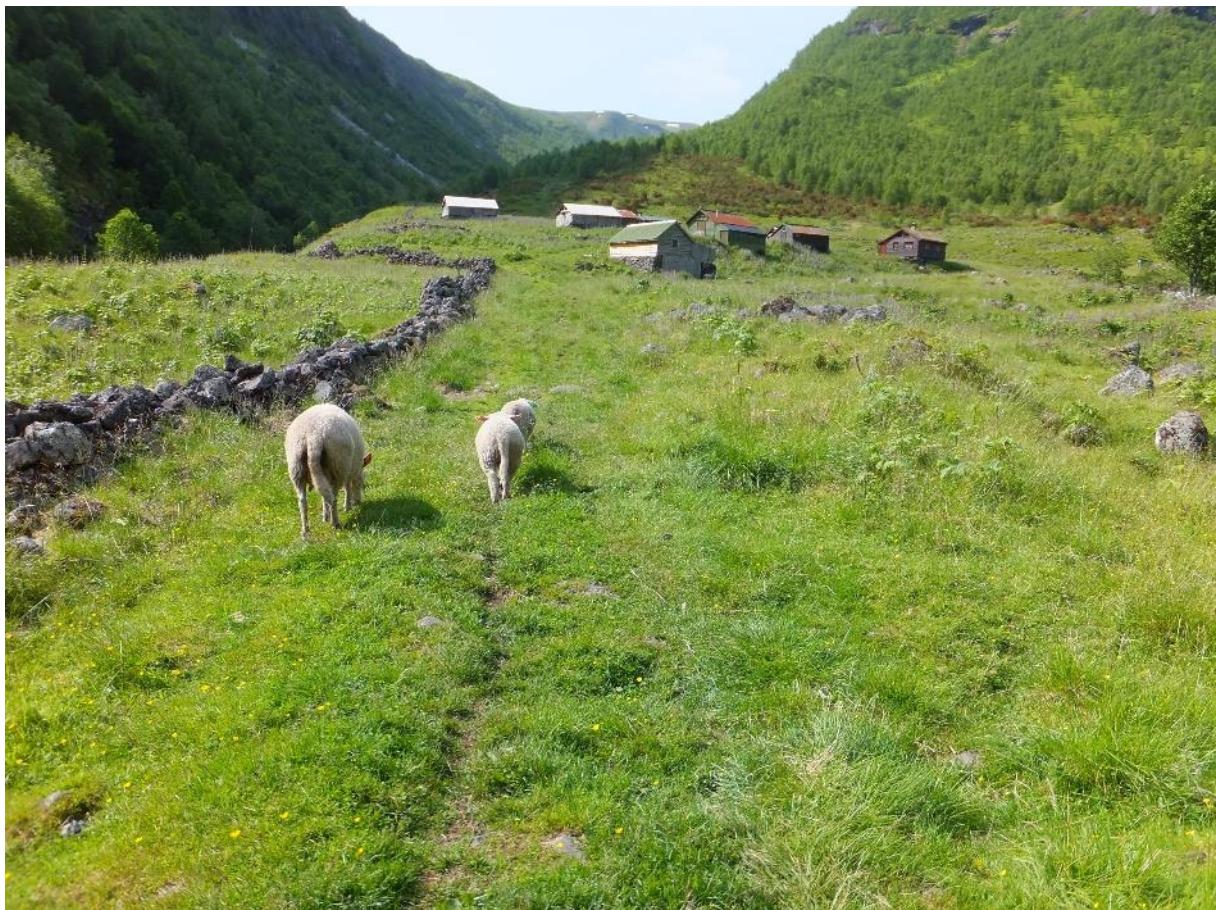
modernisert. Dei eldste tuftene på Hjølmo er svært gamle, og kan vere frå mellomalderen. Det er fleire steingardar rundt stølen, der hovudbøen på Hjølmo er omkransa av ein steingard som vert kalla Bjørnamuren. Denne steingarden skulle halde beitedyra borte frå slåttemarka på stølen. I kvart hjørne av steingarden står det restar etter vardar. I desse vart det gjort topp eld for å skremme bjørnen vekk frå stølen. Ein annan teig her er innramma med ein eigen steingard. Dette er teigen som tilhøyrde Draego og Drægali. Denne muren er truleg nyare enn bjørnemuren. For meir detaljar, sjå *Stølen Hjølmo og Gamlevegen i Dyrdal - Tilstand og skjøtsel. Rapport nr. 13-2016*.

Figur 45. Hjølmo med stølsbygningar og steingard rundt slåtteteigen. Foto Anbjørg Nornes, 2017.

- Istandsetjing av utrasa murar spesielt Bjørnemuren
- Vedlikehald av gamlevegen.
- Tiltak i *Stølen Hjølmo og Gamlevegen i Dyrdal - Tilstand og skjøtsel. Rapport nr. 13-2016*.

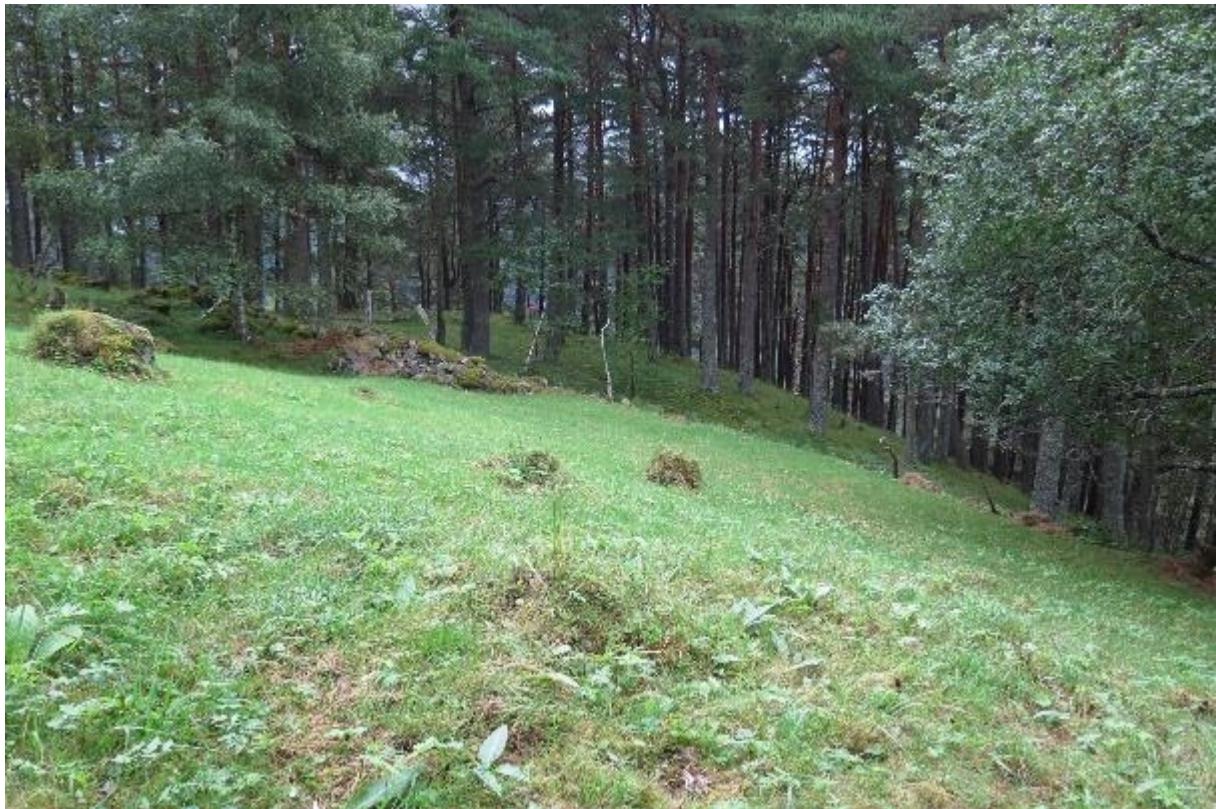
Figur 47. Slåtteeng og steingard på Skogane. Foto Anbjørn Nornes, 2018.

- Istandsetjing av steinmurar,
- Skjøtsel av kulturlandskapet og styvingstrær.
- Stiane treng årleg vedlikehald med slått og rydding.
- Tiltaka må gjennomførast i tråd med retningslinene i *Skjøtselsplan for Skogane, ein husmannsplass i Dyrdal, Nærøyfjordområdet*.

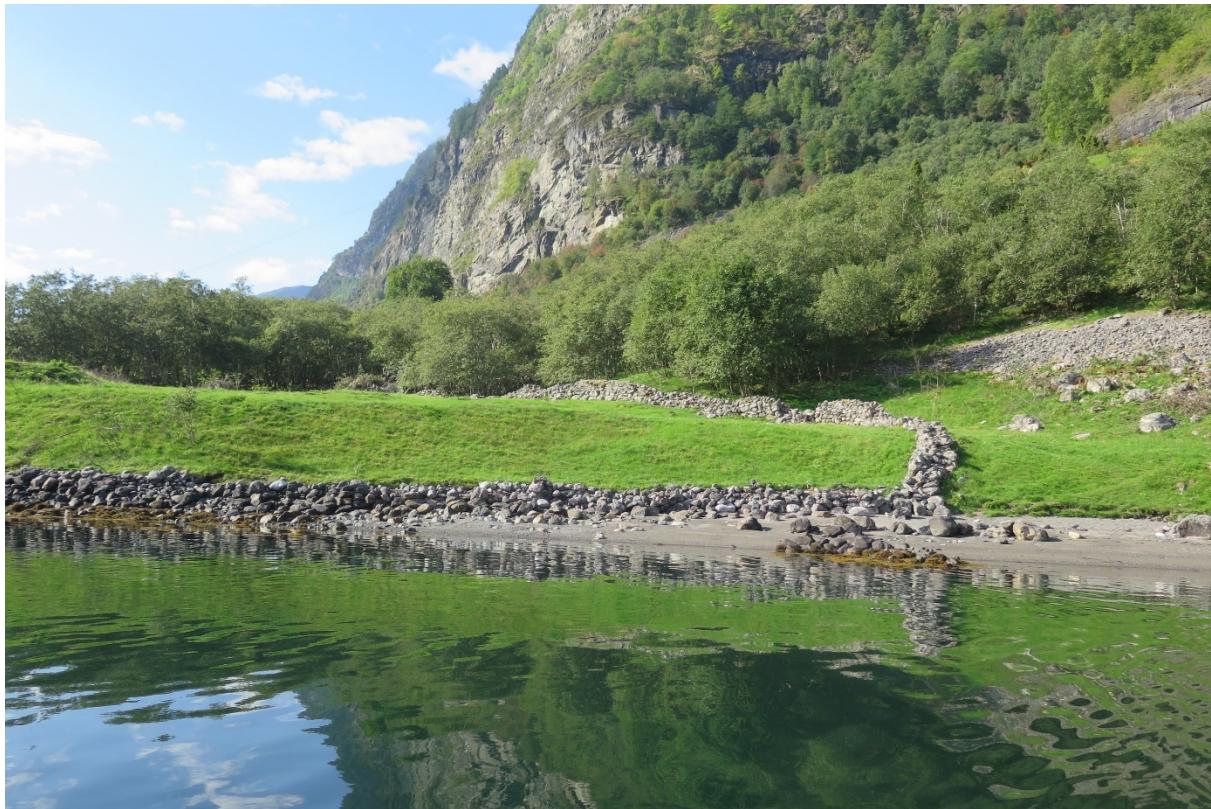
Figur 51. Steingjerde på Fronnes. Foto Anbjørg Nornes, 2020.

- Steinmuren på Fronnes treng restaurerast på fleire punkt.
- Istandsetjing av skada murparti på stølsvegen til Frondalen.
- Skjøtsel av kulturlandskapet i tråd med tiltaksplan i skjøtselsplanen: Fronnes i Aurlandsfjorden. Skjøtsel av kulturminne og kulturlandskap og tilrettelegging for friluftsliv.

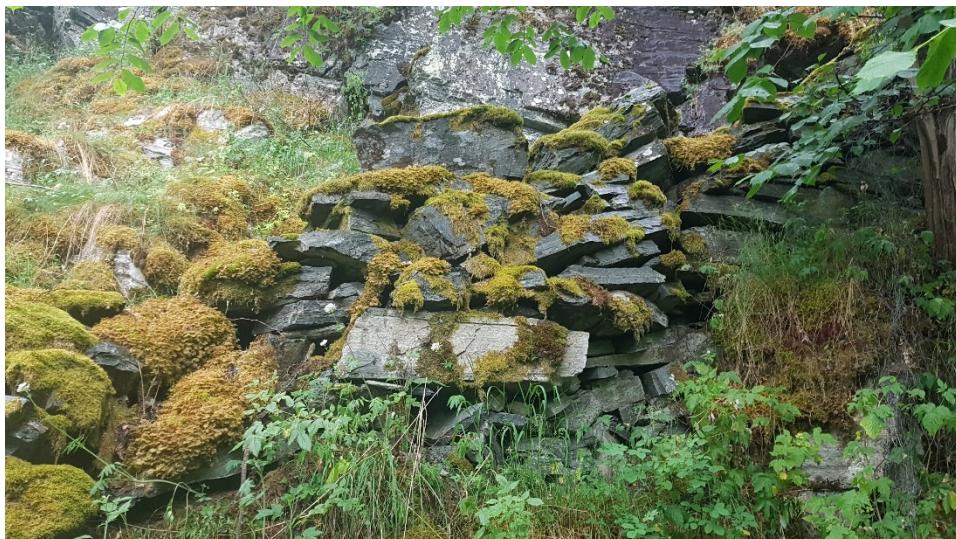
Figur 52. Steinmur på

stien til Frondalen. Foto Jorunn Ospedal Vallestad, 2020.

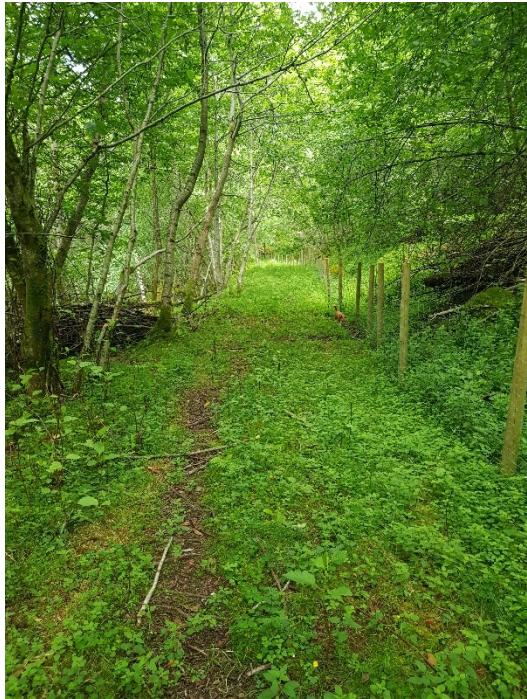
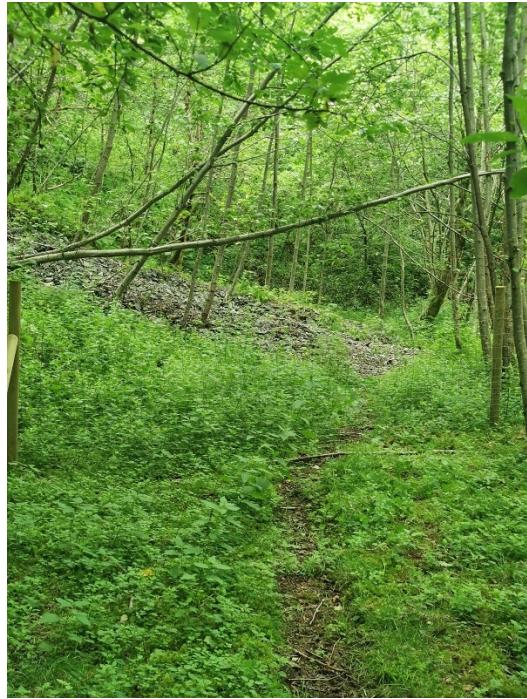
Figur 54 og

Ei gjennomgåande utfordring for vegen er attgroing og ras. Fleire av delstrekningane på vegen har behov for jamleg vedlikehald i form av rydding etter ras og rydding av vegetasjon slik at vegen vert framkommeleg. For meir informasjon sjå rapporten *Kongevegen i Nærøydalen*.

Figur 55. Kongevegen i Nærøydalen. Foto Bengt Erlend Skjerdal/Nærøyfjorden verdsarvpark, 2020.

- Delar av strekningane på kongevegen bør setjast i stand.
- Prioritering og istandsetjing må gjerast med utgangspunkt i rapporten *Kongevegen i Nærøydalen*.

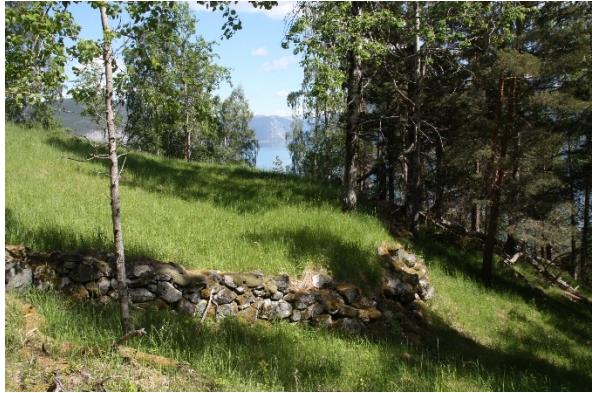
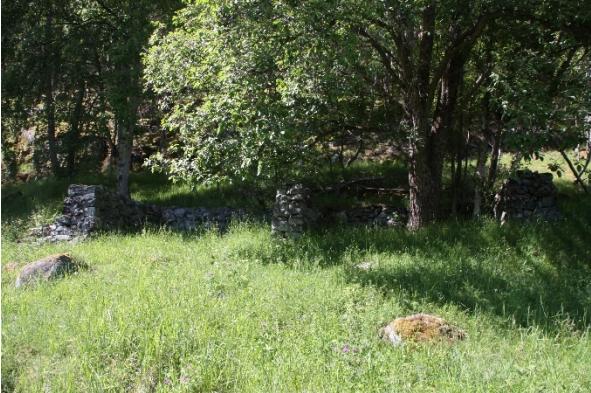
På Hausen er særskild stiane viktige å halde ved like. Stien til elva er delevis øydelagd og har behov for å setjast i stand. Bakkemurane er i god stand. Når det gjeld ruinane etter bygningane på husmannsplassen er det i verneforskrifta opning for at ein kan setje opp nye hus på desse og det er utarbeida planar for dette. Dersom det er aktuelt å setje opp nye hus vil det også bli aktuelt å setje i stand grunnmurane.

Figur 58 og Figur 59. Biletet til venstre syner bakkemurane på Hausen. Biletet til høgre syner ruinane frå fjøset. Foto A. Bidne/SFF 2019

- Vedlikehald av stiane og bakkemurar.
- Skjøtsel av kulturlandskapet.

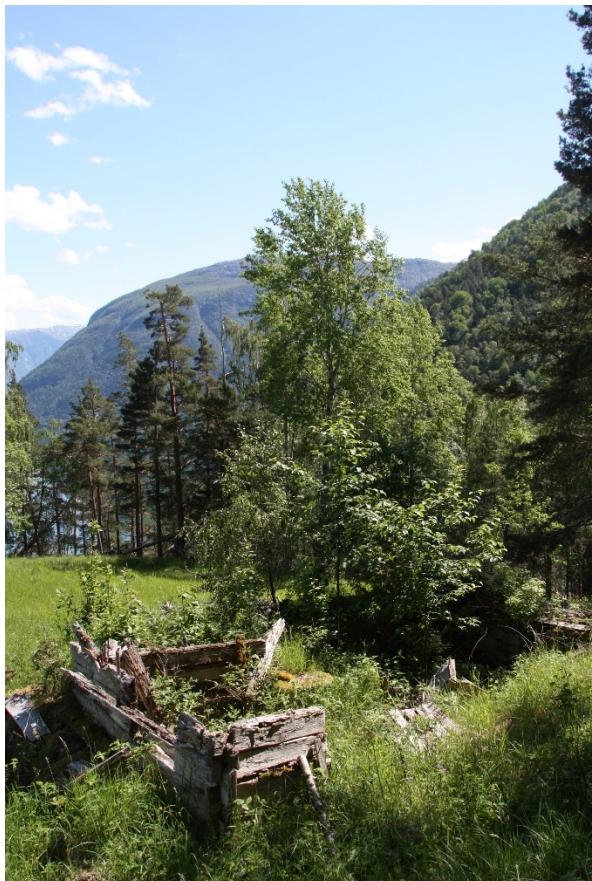
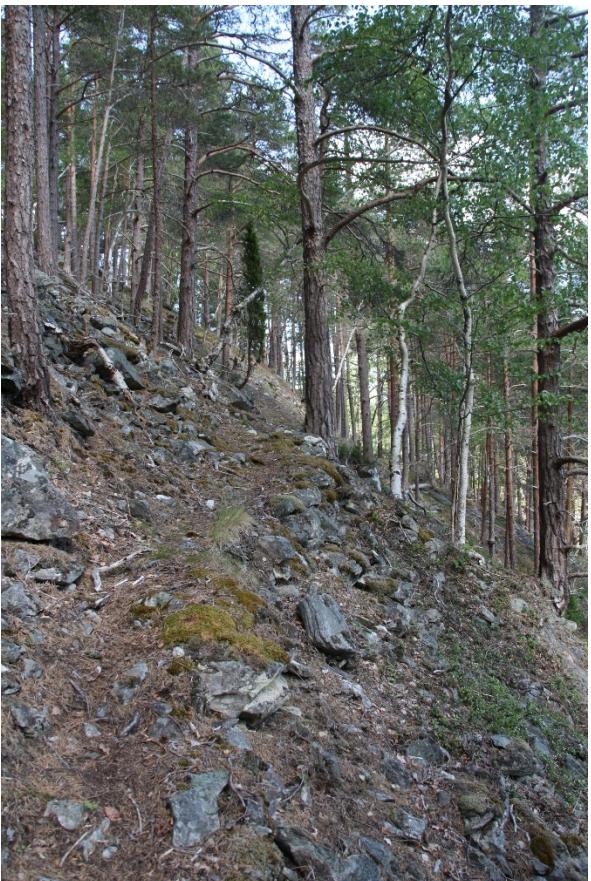
Figur 60 og Figur 61. Biletet til venstre syner ruinene etter bustadhuset på Hausen. Biletet til høgre syner eit parti frå stien frå Hausen til elva der dei henta vatn. Foto A. Bidne/SFF 2019.

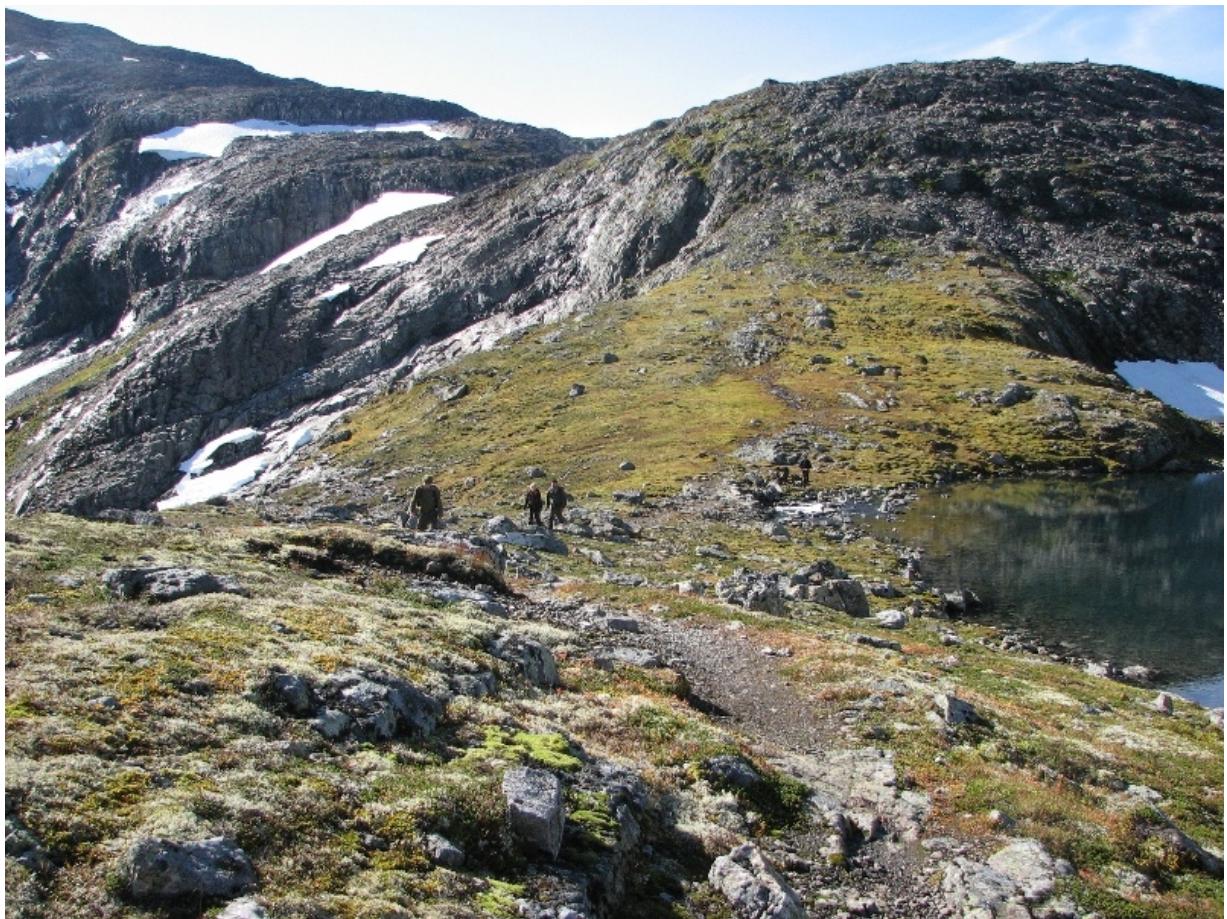
Stølsvegen går over fjellparti og gjennom skred i Tundalen. Det er naudsynt med årleg vedlikehald av vegen på grunn av ras. Varden har per i dag ingen synlege skader, men det har vore uttrykk bekymring for at delar av den held på å skli ut.

Figur 66. Stølsvegen til Fresvikjordalen. Foto: Anne Marie Bøtun Øyri, 2019.

- Utbetring av skadar som fylje av ras, jamleg vedlikehald av vegen..
- Overvaking av at varden ikkje held på å skli ut. Behov for meir kunnskap om tilstanden på varden.

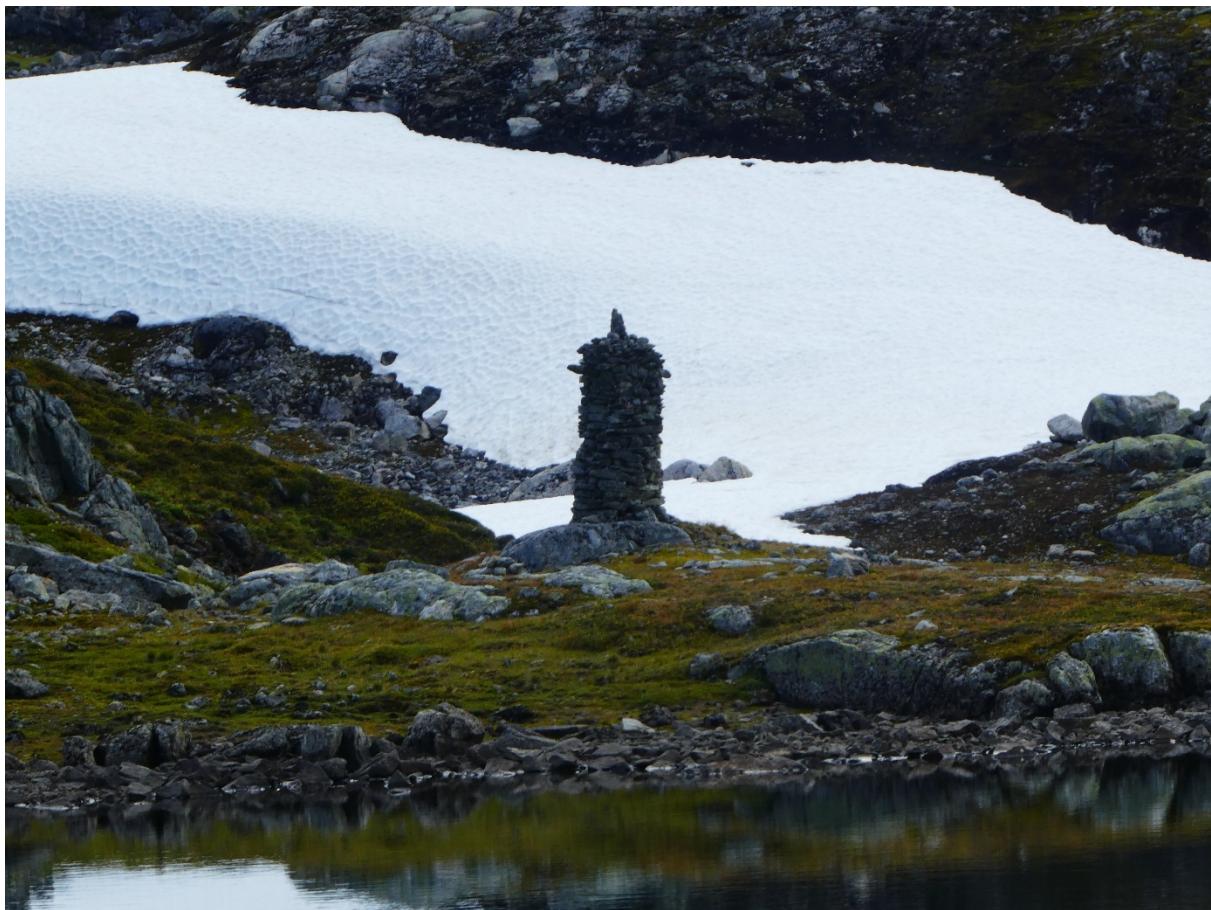
Langs stølsvegen ligg Fresvikvarden på 1180 moh er ein stor varde og landemerke på stølsvegen. Den hadde truleg funksjon som offervarde. Det stikker ut to «armar» i form av stein. Den eine seiast å peike mot Fresvik, den andre mot Øvstedalen. Ei segn fortel om varden og eigedomstilhøve i Jordalen. Varden er truleg fleire hundre år gammal.³ Fjellområda her har vore tatt i bruk av menneske langt tilbake i tid og det er her fleire automatisk freda kulturminne. Ved Styvidalsvatnet, ikkje langt frå Fresvikvarden, er det registrert seks fangstanlegg som er automatisk freda.

Figur 69. Fresvikvarden. Foto Anne Marie Bøtun Øyri, 2020.
