Restaureringsplan for Vestnorsk fjordlandskap – delområde Nærøyfjorden

2021-2027

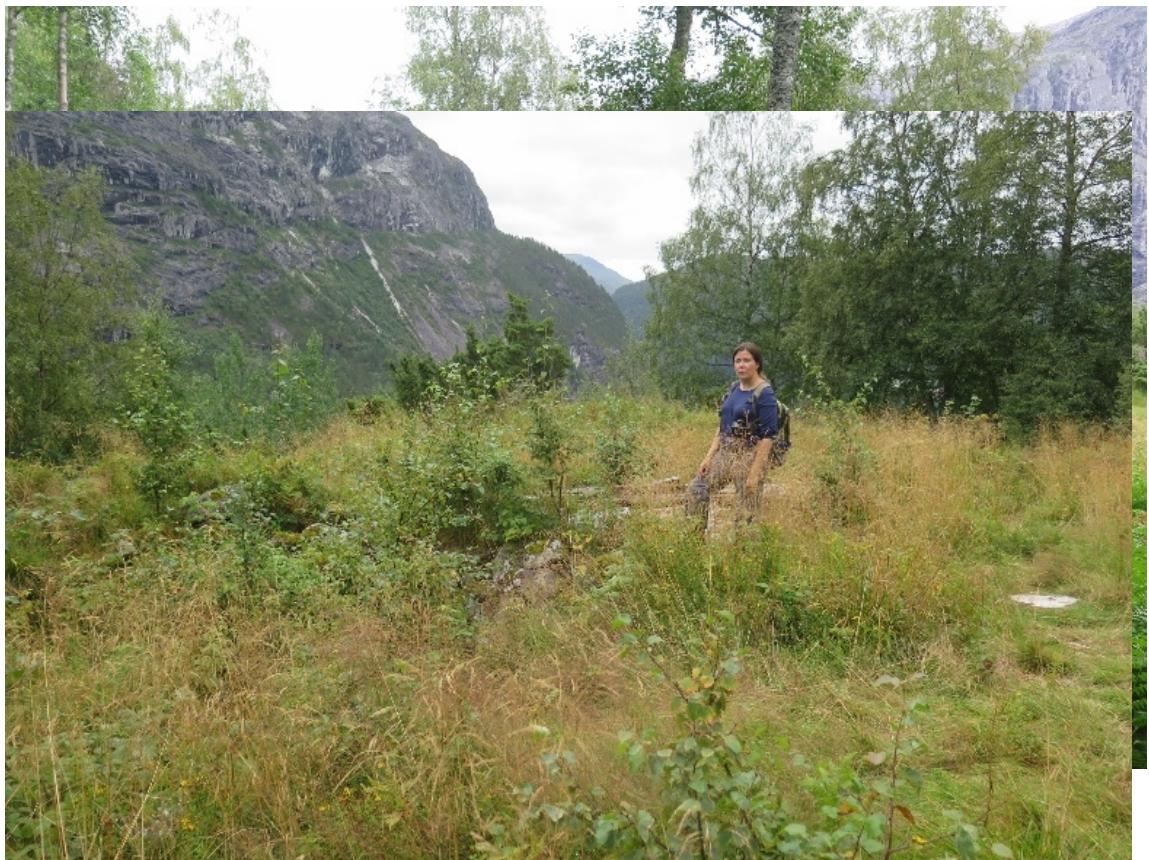
Figur
73.
Bilete
syner

For å få fram kulturminna i Nåli er det behov for å rydde vegetasjonen slik at hustufter og rydningsrøyser igjen vert synlege. Muren ved ferdsslevegen er delvis samanrast og har behov for å bli reparert. Ferdsslevegen har behov for jamleg vedlikehald slik at den framleis kan nyttast.

attgroinga i Nåli. Foto Anbjørg Nornes 2019.

Figur 74. på Biletet til høgre kan hustuftene så vidt skimtast under der personen står. Foto Anbjørg Nornes, 2019.

- Nåli bør takast vare på i samsvar med tiltaka i *Skjøtselsplan for husmannsplassen Nåli i Nærøyfjorden landskapsvernområde*.
- Vedlikehald av ferdsslevegen mellom Stalheim og Jordalen.
- Ved husmannsplassen Nåli bør ein prioritere rydding av vegetasjon.

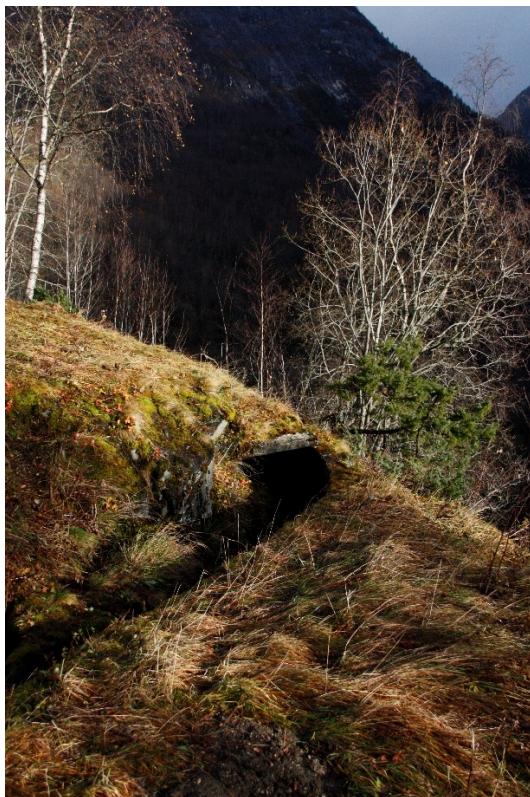
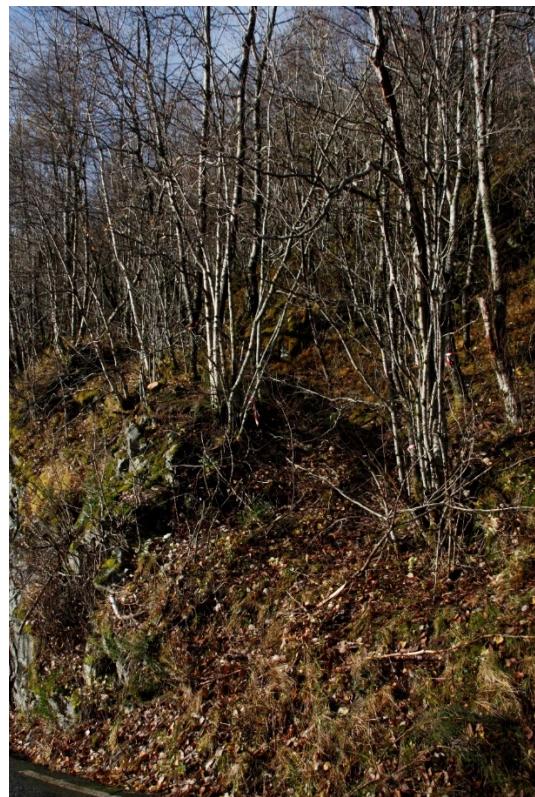
Bunkersane og utkikkspost/skytestilling nede i Stalheimskleiva har behov for noko istandsetjing. I hovudsak i form av rydding av vegetasjon i og rundt bunkersane og utkikkspost/skytestilling.

Figur 77. Bunkers i Stalheimskleiva. Foto Arlen Bidne/VLFK 2020. Figur 78. Parti av den gamle ferdavegen (før 1600-talet) opp til Stalheim. Foto. Arlen Bidne/VLFK 2020

- Skjøtsel av kulturlandskapet for å hindre attgroing,
- Istandsetjing av krigsminne der dei er øydelagd.
- Skjøtsel av vegetasjon rundt grunnmuren til den gamle kafeen.
- Rydde og vedlikehalde parti av dei gamle stitraceane i Stalheimskleiva.

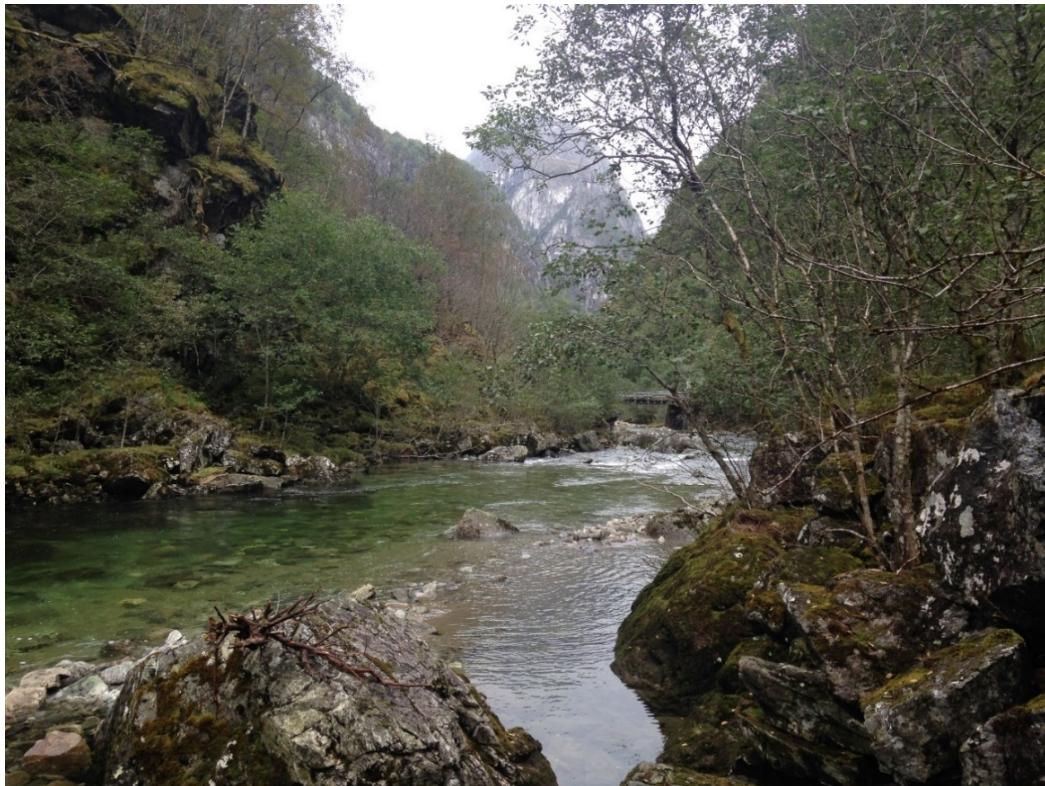
Figur 79. Parti frå den gamle postvegen der den kryssar elva og går opp til Stalheim. Den opphavlege bruа er gått tapt, men brukara er bevart. I bakgrunnen er den nye bruа over elva. Foto Arlen Bidne/VLFK 2019.

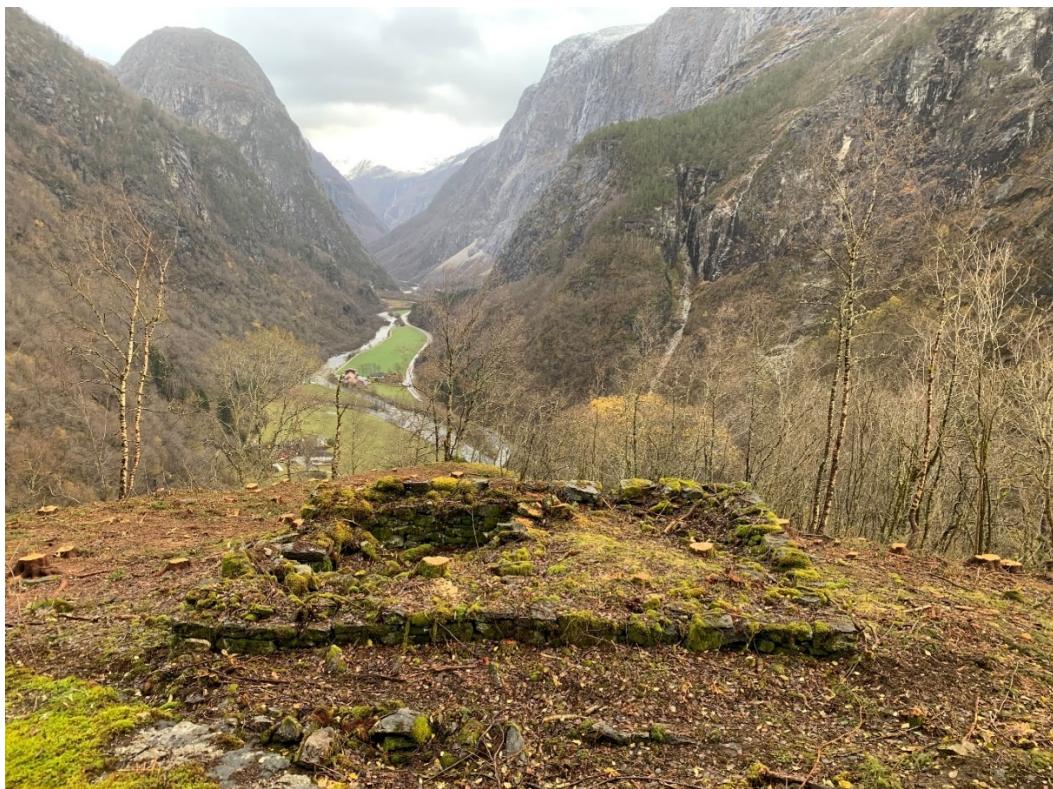
Figur 80. Grunnmuren etter kafeen som stod i Stalheimskleiva og utsikta utover Nærøydalen. Vi ser her landskapet som var motiv for J. C. Dahl sitt måleri «Fra Stalheim» og Jordalsnuten som spelte ei viktig rolle i Per Sivle si forteljing «Berre ein hund». Foto Arlen Bidne/VLFK 2020.

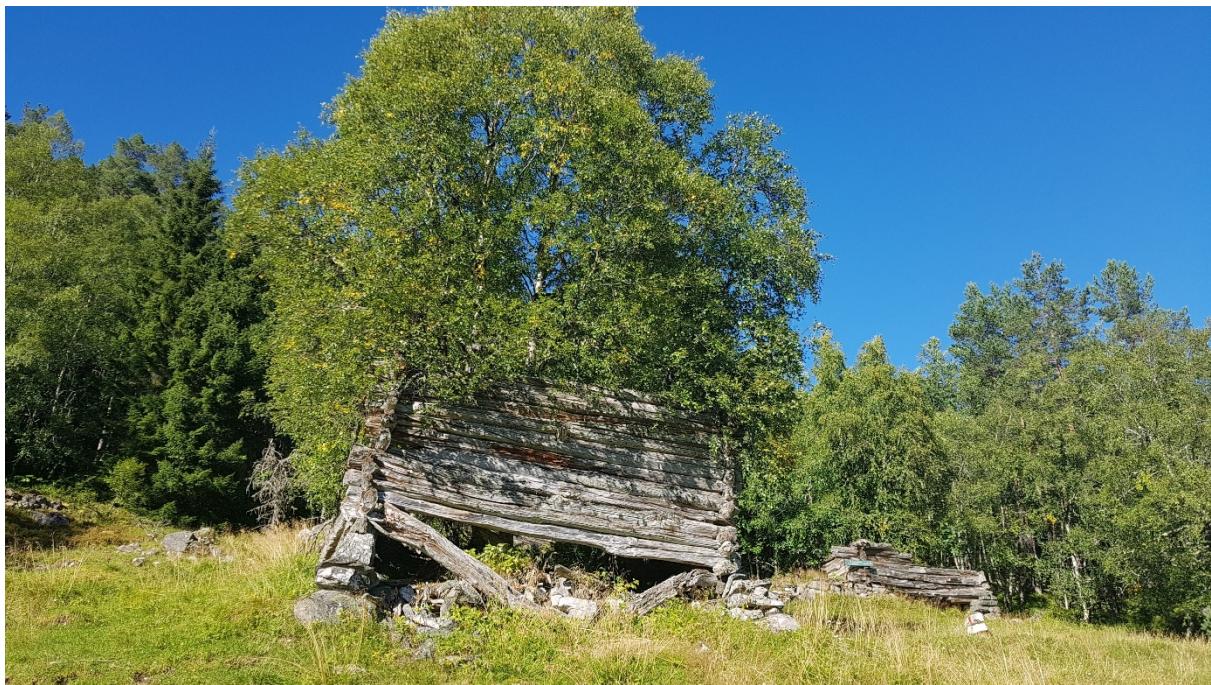
Figur 82. Tufter på garden Øvsthus. Foto Jorunn Ospedal Vallestad, 2020.
