## ► **Fv 565 Alversund bru**

Orienterande miljøteknisk grunnundersøking - datarapport

Oppdragsnr.: **52106503** Dokumentnr.: **RIM-01** Versjon: **J02** Dato: **2022-09-20**

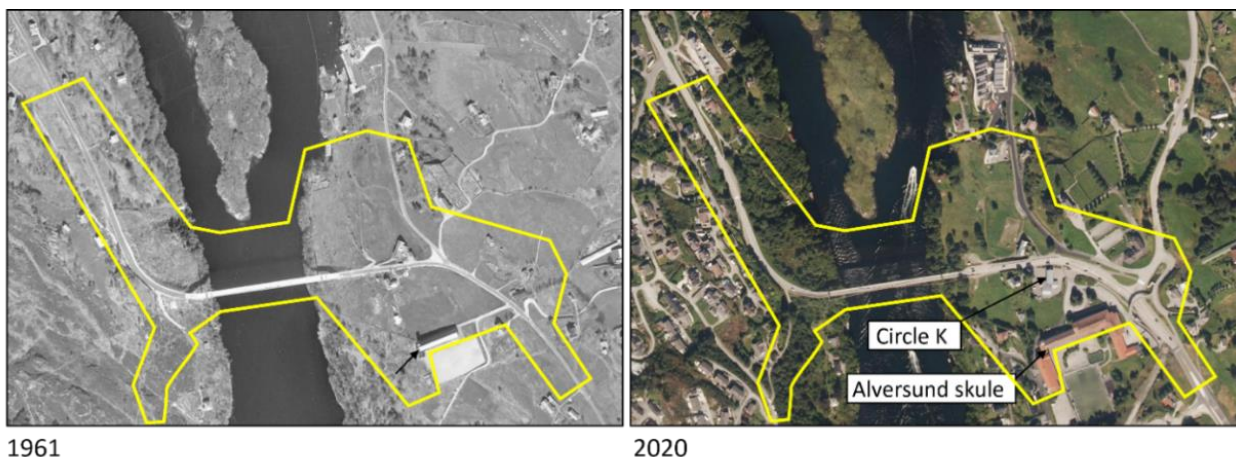
Historiske flyfoto frå perioden 1961 til 2020 [6] er gjennomgått for å kartlegge arealbruken i planområdet (Figur 2 og Figur 3). På vestsida av Alverstraumen (Radøy) består planområdet av utmark og spreidd busetnad. Frå 1960- til 2000-talet har dette området gradvis gjennomgått bustadutbygging. På austsida (Alversund) består området hovudsakeleg av eksisterande veg-infrastruktur, beitemark og spreidd bygningar, inkludert Alversund barneskule.

Figur 2: Historiske flyfoto av Alverstraumen bru og områda rundt. Plangrensa for ny Fv 565 Alversund bru er markert i gult.

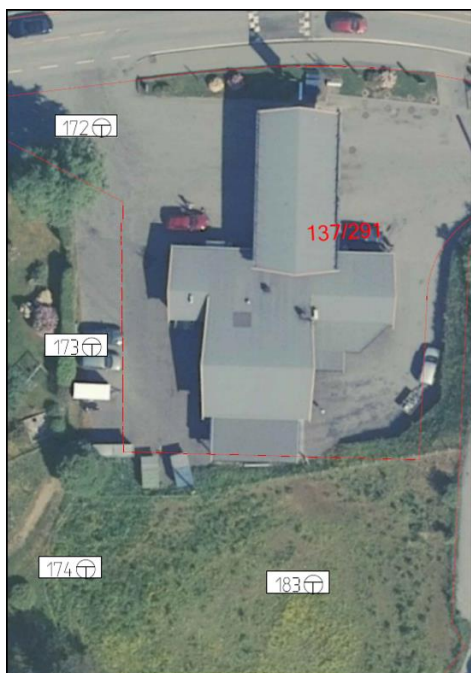
Figur 4: Utdrag frå boreplan.

Prøvetaking til orienterende miljøtekniske grunnundersøkingar blei utført av Vestland fylkeskommune i oktober 2021 på bakgrunn av instruks og med rettleiing frå miljørådgjevar i Norconsult. Det blei bora med naverbor i tre ulike prøvepunkt (172, 174 og 183; sjå Figur 4), og målet var å ta ut ei jordprøve pr. meter mellom 0 og 2 meters djup. Grunna kort avstand til berg, blei berre øvste meter prøvetatt i to av prøvepunkta. Totalt blei det samla fire jordprøver.

Massane frå det asfalterte området vest for bensinstasjonen på gnr./bnr. 137/291 (punkt 172) og vestre del av markarealet bak bensinstasjonen (punkt 174) bestod i hovudsak av sand og grus. Fyllmassane søraust for bensinstasjonen (punkt 183) bestod av humus iblanda grus. Figur 5 skildrar prøvematerialet som blei henta opp frå kvart borepunkt.
